**Proyecto Fondo María Viñas  
FMV\_2\_2011\_1\_6706**

**Uso de Residuos Agroindustriales para Materiales Alternativos  
de Pavimentos**

<b>Uso de Residuos Agroindustriales para Materiales Alternativos de Pavimentos</b>	
Unidad Ejecutora	Laboratorio de Geotécnica de Pavimentos - Departamento de Ingeniería Geotécnica – Instituto de Estructuras y Transporte – Facultad de Ingeniería – Universidad de la República
Unidad Financiadora	Fondo María Viñas Agencia Nacional de Investigación e Innovación
Unidad de Apoyo	Dirección de Infraestructura Vial Intendencia Departamental de Artigas
Responsable Científico	Leonardo Behak
Investigadores	Marcos Musso Gustavo Piñeiro Federica Selves Bruno Telechea
Técnicos de Apoyo	Juan Álvez
<p><b>Sumario</b></p> <p>Este informe técnico documenta una investigación para validar el desempeño de materiales de suelo modificado con cenizas de cáscara de arroz o de bagazo de caña de azúcar y cal como capas de pavimentos de bajo volumen de tránsito. Se trata de dar un uso a estas cenizas que son residuos de la producción de azúcar y etanol en la planta de ALUR S.A. en Bella Unión y del proceso de secado de arroz en los molinos de la Ciudad de Artigas, donde el

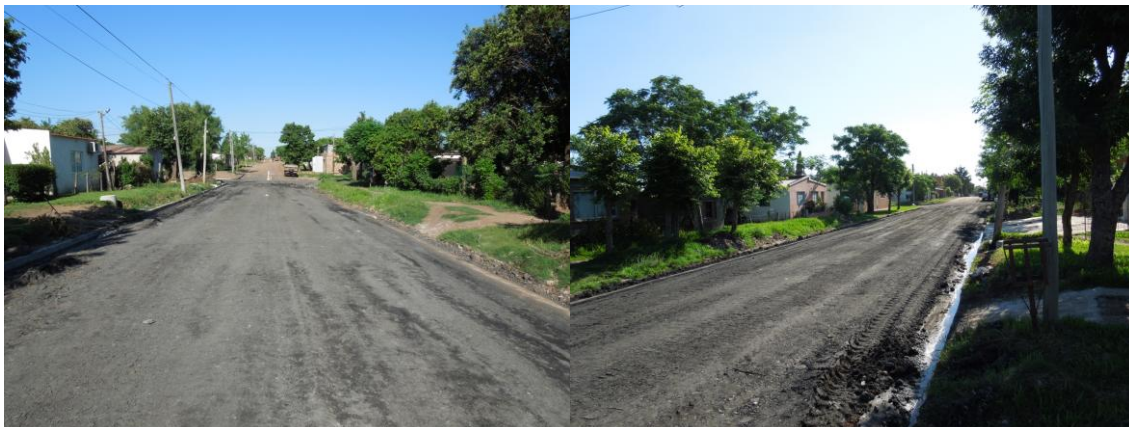
Figura 4.9. Condición al Final de Obra del Tramo Experimental de la Calle Melo de Bella Unión

La Figura 4.9 muestra la condición final de obra del tramo experimental de la calle Melo de Bella Unión. Se observan líneas oscuras debidas al exceso de humedad del material compactado así como huellas generadas por el paso del camión utilizado para los ensayos de medida de deflexión con Viga Benkelman.

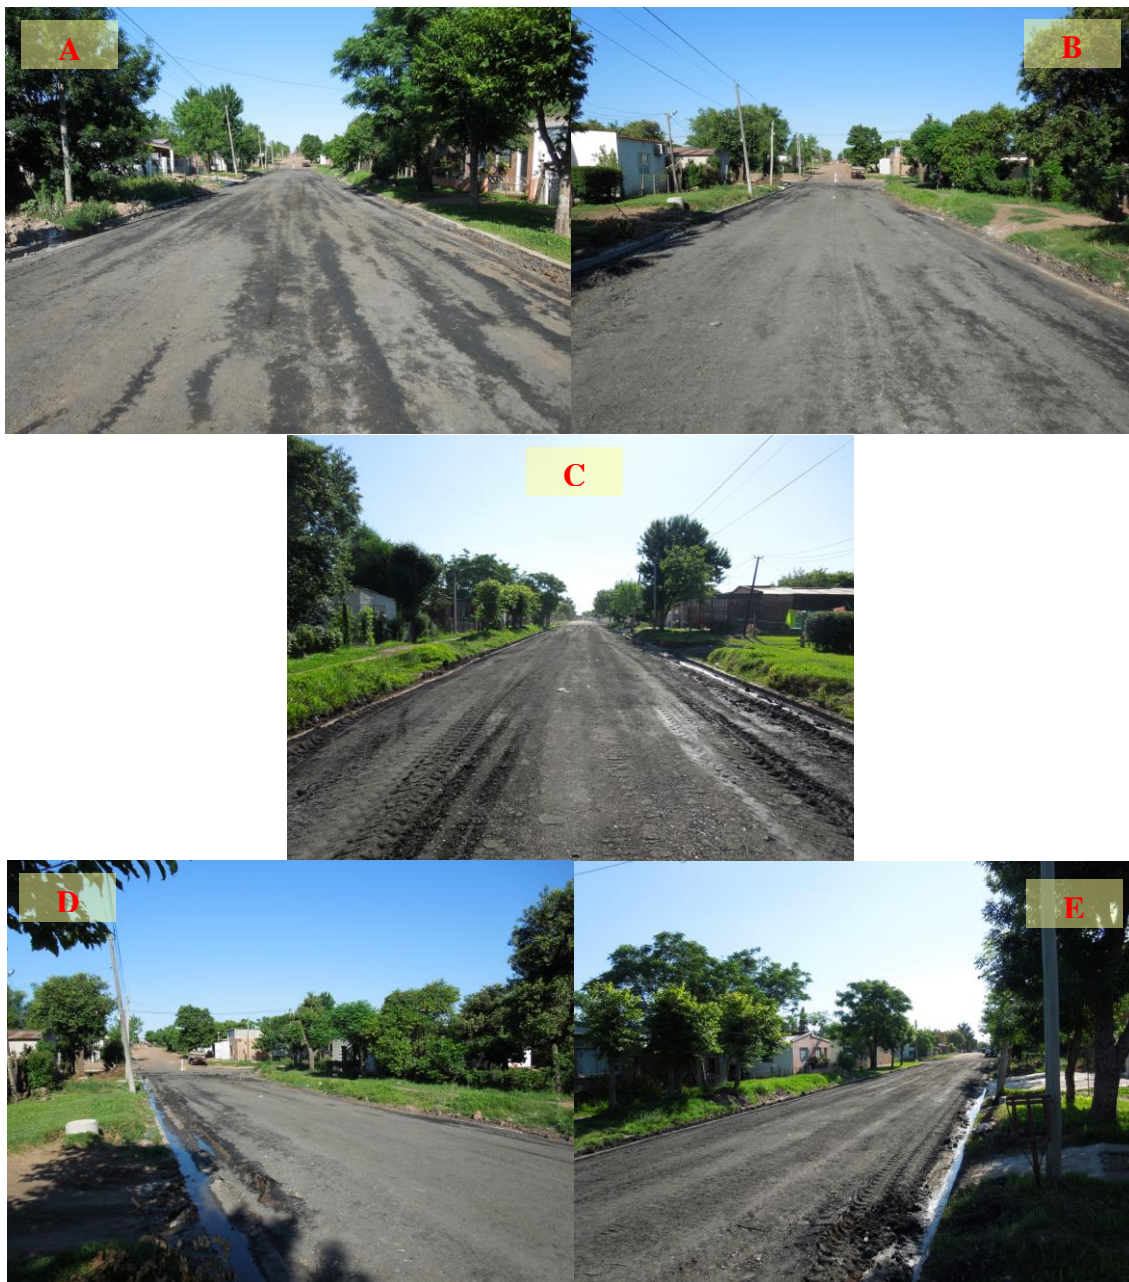
Figura 4.10. Condición Funcional del Tramo Experimental de la Calle Melo de Bella Unión Inmediatamente Después de su Construcción

El tramo experimental fue librado al tránsito vehicular inmediatamente después de finalizada la obra y en ese momento se verificó emisión de polvo, que si bien no afectaba seriamente el tránsito, generaba molestias a los vecinos de la cuadra, calificando la condición funcional como de grado intermedio.

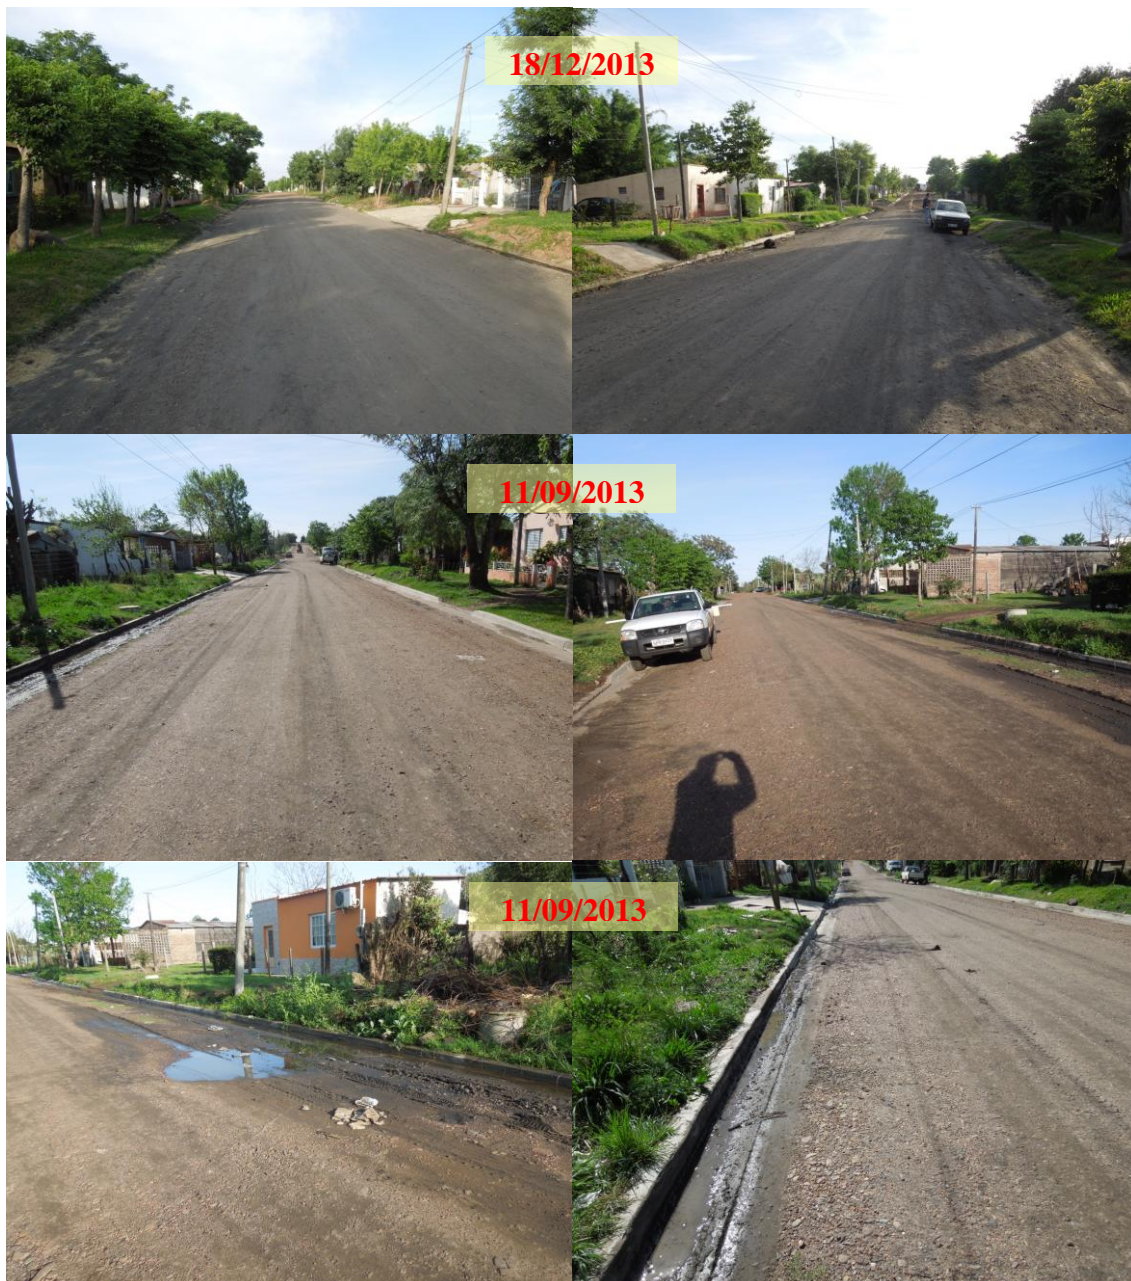
Figura 4.11. Condición Funcional del Tramo Experimental de la Calle Melo de Bella Unión en los Monitoreos Posteriores a su Construcción

A los 287 días se observan huellas leves por pérdida de material en la senda norte de la calle, así como evolución de los baches formados ya formados al finalizar la construcción del tramo en las zonas de acumulación de aguas residuales. Se constató una reducción considerable de la emisión de polvo, al punto de no afectar a la vecindad. No hubo modificaciones en la condición funcional del tramo experimental a los 387 días. Se destaca que a poco más de 1 año de servicio no se observó en superficie formación de fisuras longitudinales ni transversales, así como ondulaciones.

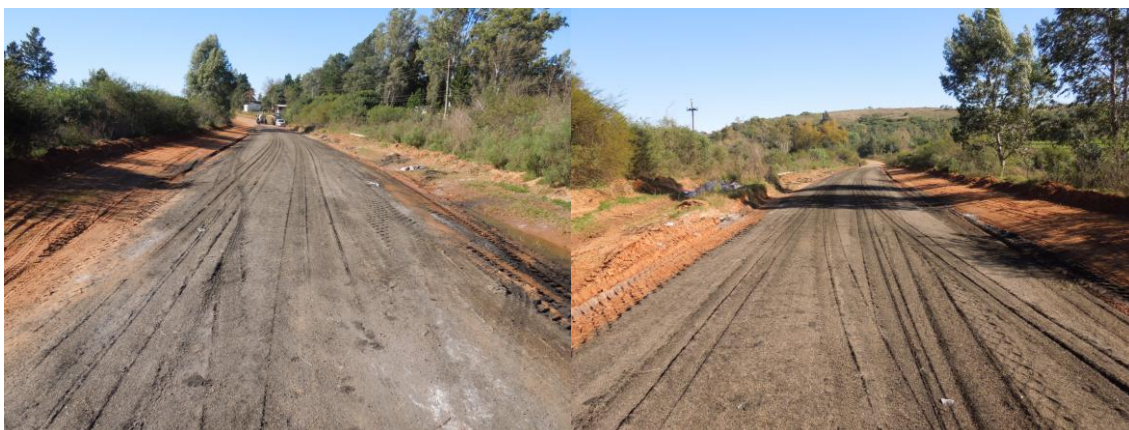
Figura 5.11. Condición del Tramo Experimental Unicapa del Camino a la Piedra Pintada al Finalizar la Obra de Construcción

La Figura 5.11 muestra la condición final de obra del tramo experimental unicapa del Camino a la Piedra Pintada, donde se observa el ahuellamiento formado por el paso de las máquinas de construcción debido a que el material construido es muy deformable (de baja rigidez) antes de que se desarrollen las reacciones cementantes.

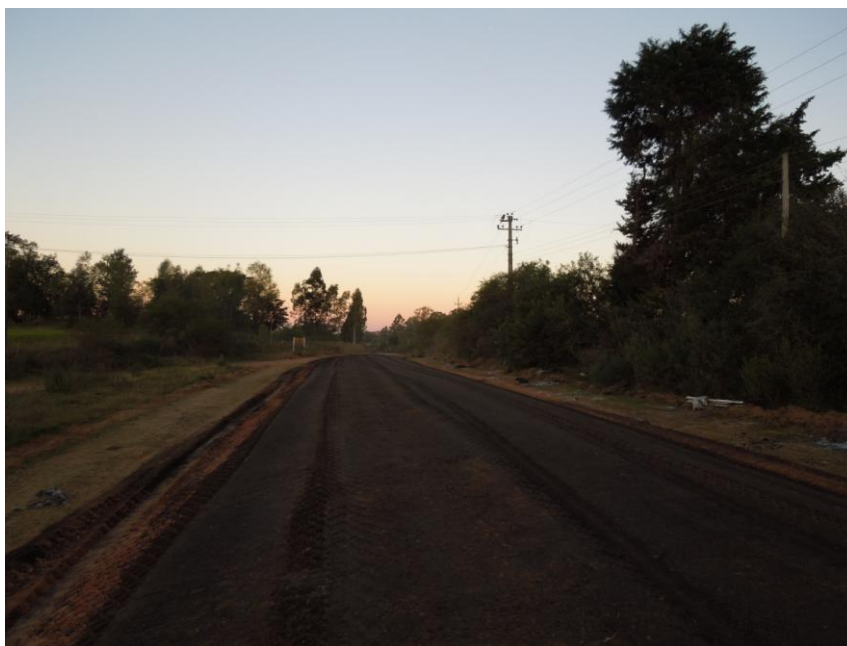
Figura 5.13. Condición del Tramo Experimental con Capa de Recargo del Camino a la Piedra Pintada al Finalizar la Obra de Construcción

La condición del pavimento del tramo experimental con capa de recargo del Camino a la Piedra Pintada al finalizar la obra se presenta en la Figura 5.13. Se llega a apreciar el ahuellamiento formado por los neumáticos traseros del equipo compactador, lo que indica que el material construido es muy deformable (de baja rigidez) antes del desarrollo de las reacciones cementantes.

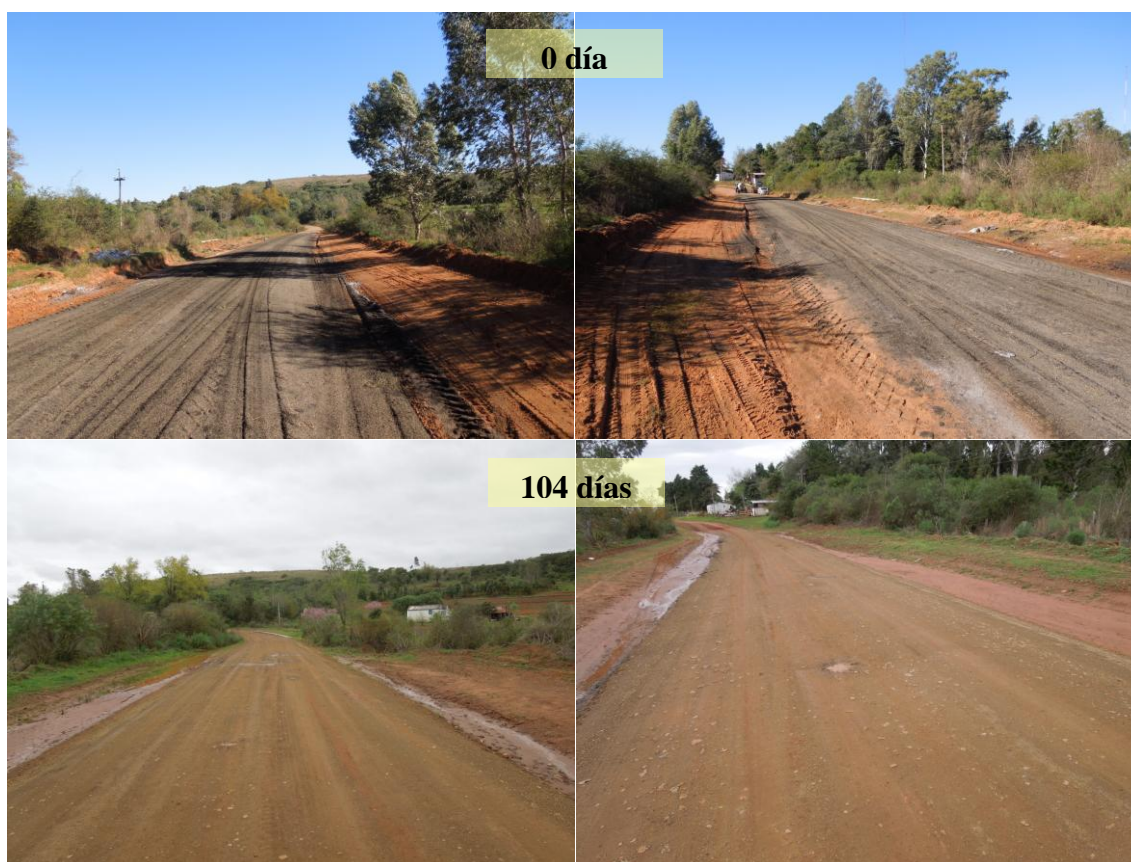
Figura 5.14. Condición Funcional del Tramo Experimental Unicapa del Camino a la Piedra Pintada Inmediatamente Después y a 104 Días de su Construcción

La condición funcional del Tramo Unicapa ni bien finalizada su construcción (0 día) y en el monitoreo a 104 días se muestra en la Figura 5.14. Las imágenes una vez finalizada la construcción del tramo fueron tomadas antes de la colocación de la capa de cobertura de material granular grueso, siendo la explicación de la variación de las tonalidades de la superficie de la capa entre los dos monitoreos.

A los 104 días no se observa el ahuellamiento marcado al liberarse el tramo al tránsito, debido a la compactación realizada al colocar la capa delgada de cobertura. Este monitoreo se realizó bajo una intensa lluvia, por lo que se pudo realizar una evaluación funcional en condiciones húmedas. En estas condiciones se observó durante las pruebas de carga con Viga Benkelman que los neumáticos del camión marcaban la capa superficial del pavimento pero sin deformación apreciable, tal como se observa en la Figura 5.15. Esas marcas, que se mantienen cuando la superficie se seca, sumado a la pérdida incipiente de material por abrasión del tránsito son las que se observan en la Figura 5.15.

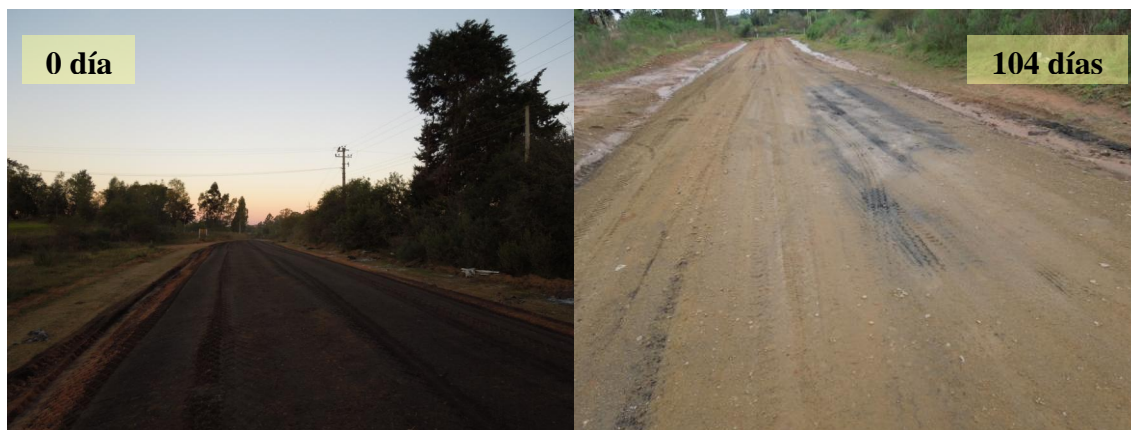
Figura 5.16. Condición Funcional del Tramo Experimental con Capa de Recargo del Camino a la Piedra Pintada a 0 día y 104 Días de su Construcción

La construcción del tramo finalizó a última hora del día por lo que la primera evaluación funcional se realizó a primeras horas del día siguiente bajo intensa lluvia. En condiciones húmedas se apreció ahuellamiento a lo largo del tramo y en las dos sendas; también verificado durante la prueba de carga con Viga Benkelman. Una vez más, se concluye que antes de desarrollarse las reacciones alcalinas el material de suelo modificado con 25% de CCA y 3% de cal es muy deformable (baja rigidez), independientemente de su condición de humedad.

A los 104 días, ese ahuellamiento inicial ya no se observa debido a la compactación realizada al colocar la capa delgada de cobertura. Este monitoreo también se realizó bajo una intensa lluvia y en estas condiciones se observó que los neumáticos de los vehículos marcaban la superficie del pavimento con deformación poco apreciable, tal como se observa en la Figura 5.16. Aun así la deformabilidad del material S-25%CCA-5%Cal construido es menor que la del suelo arenoso limoso de la Fm Tacuarembó hasta el momento utilizado. En la Figura 5.17 se observa la diferente deformabilidad de ambos materiales debida a un vehículo pesado que cargó el pavimento tradicional con un tren de ruedas y el pavimento experimental con el otro.
