Agencia Nacional de  
Investigación e Innovación

**Proyecto Fondo María Viñas  
FMV\_2\_2011\_1\_6706**

**Uso de Residuos Agroindustriales para Materiales Alternativos  
de Pavimentos**

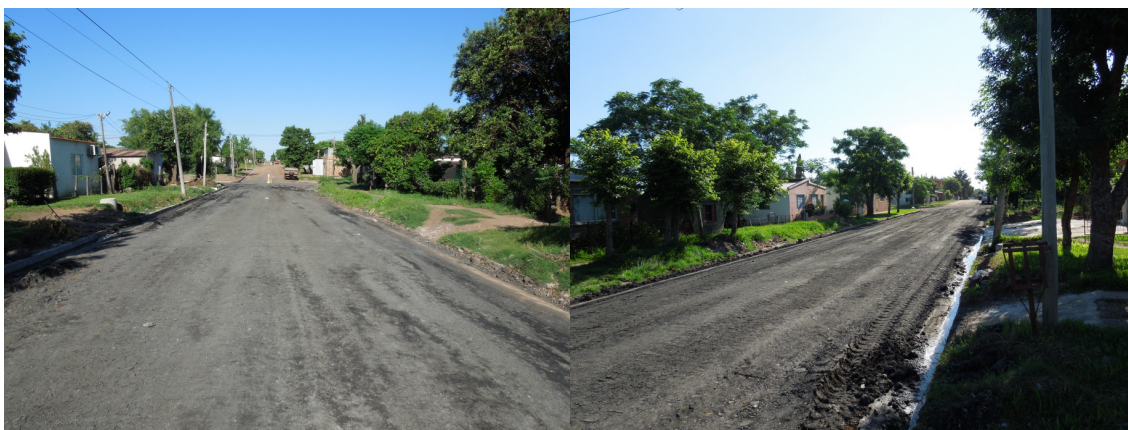
Figura 4.9. Condición al Final de Obra del Tramo Experimental de la Calle Melo de Bella Unión

La Figura 4.9 muestra la condición final de obra del tramo experimental de la calle Melo de Bella Unión. Se observan líneas oscuras debidas al exceso de humedad del material compactado así como huellas generadas por el paso del camión utilizado para los ensayos de medida de deflexión con Viga Benkelman.

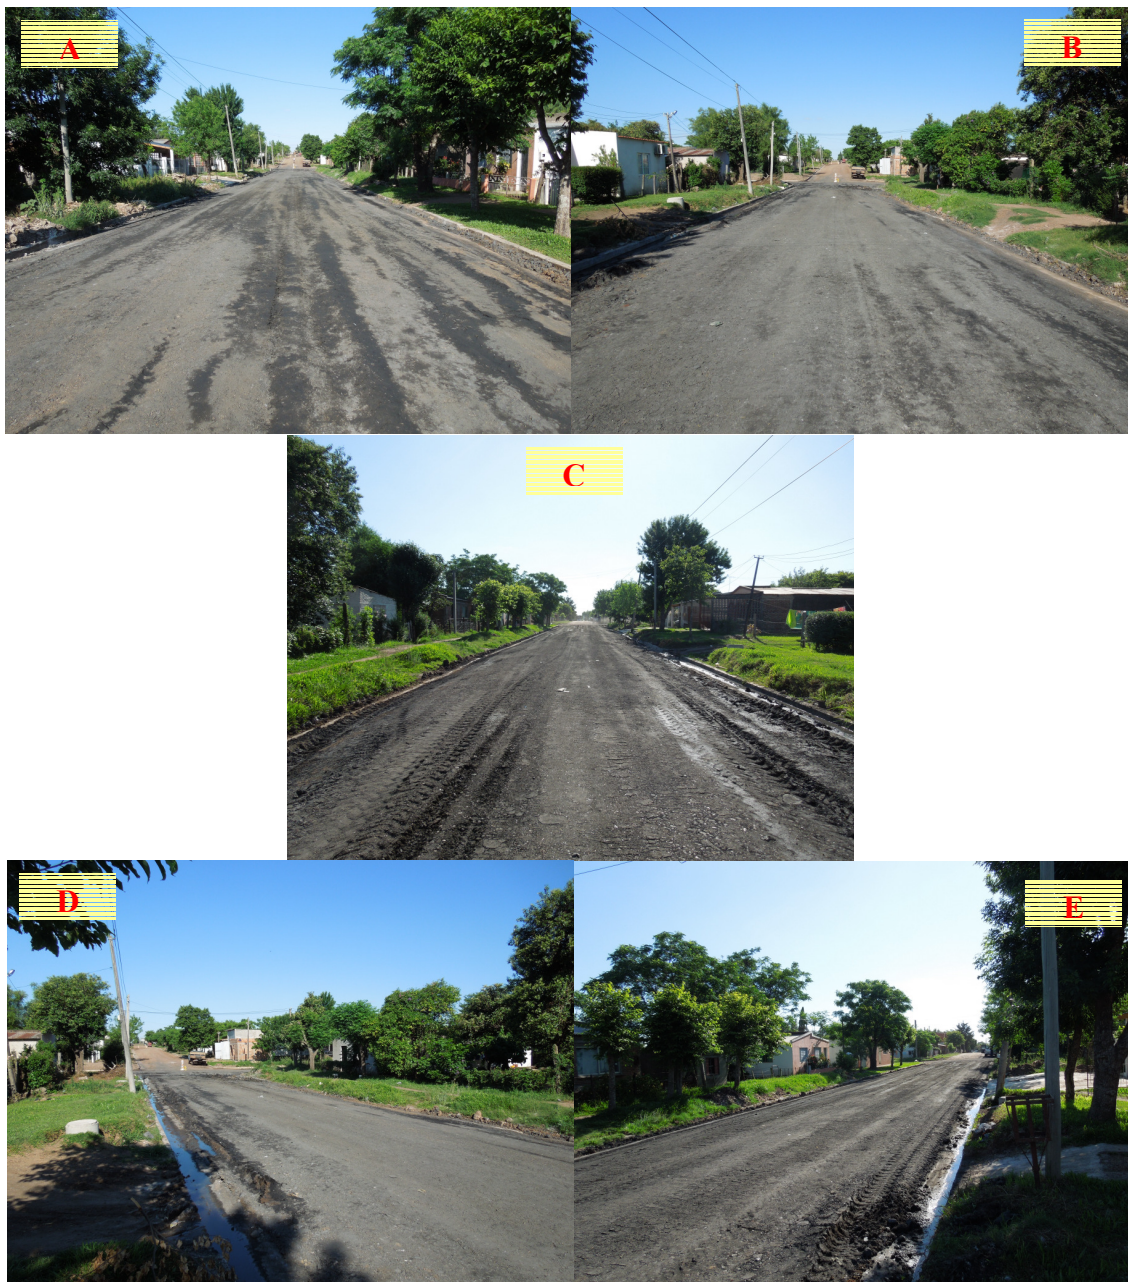
Figura 4.10. Condición Funcional del Tramo Experimental de la Calle Melo de Bella Unión Inmediatamente Después de su Construcción

El tramo experimental fue librado al tránsito vehicular inmediatamente después de finalizada la obra y en ese momento se verificó emisión de polvo, que si bien no afectaba seriamente el tránsito, generaba molestias a los vecinos de la cuadra, calificando la condición funcional como de grado intermedio.

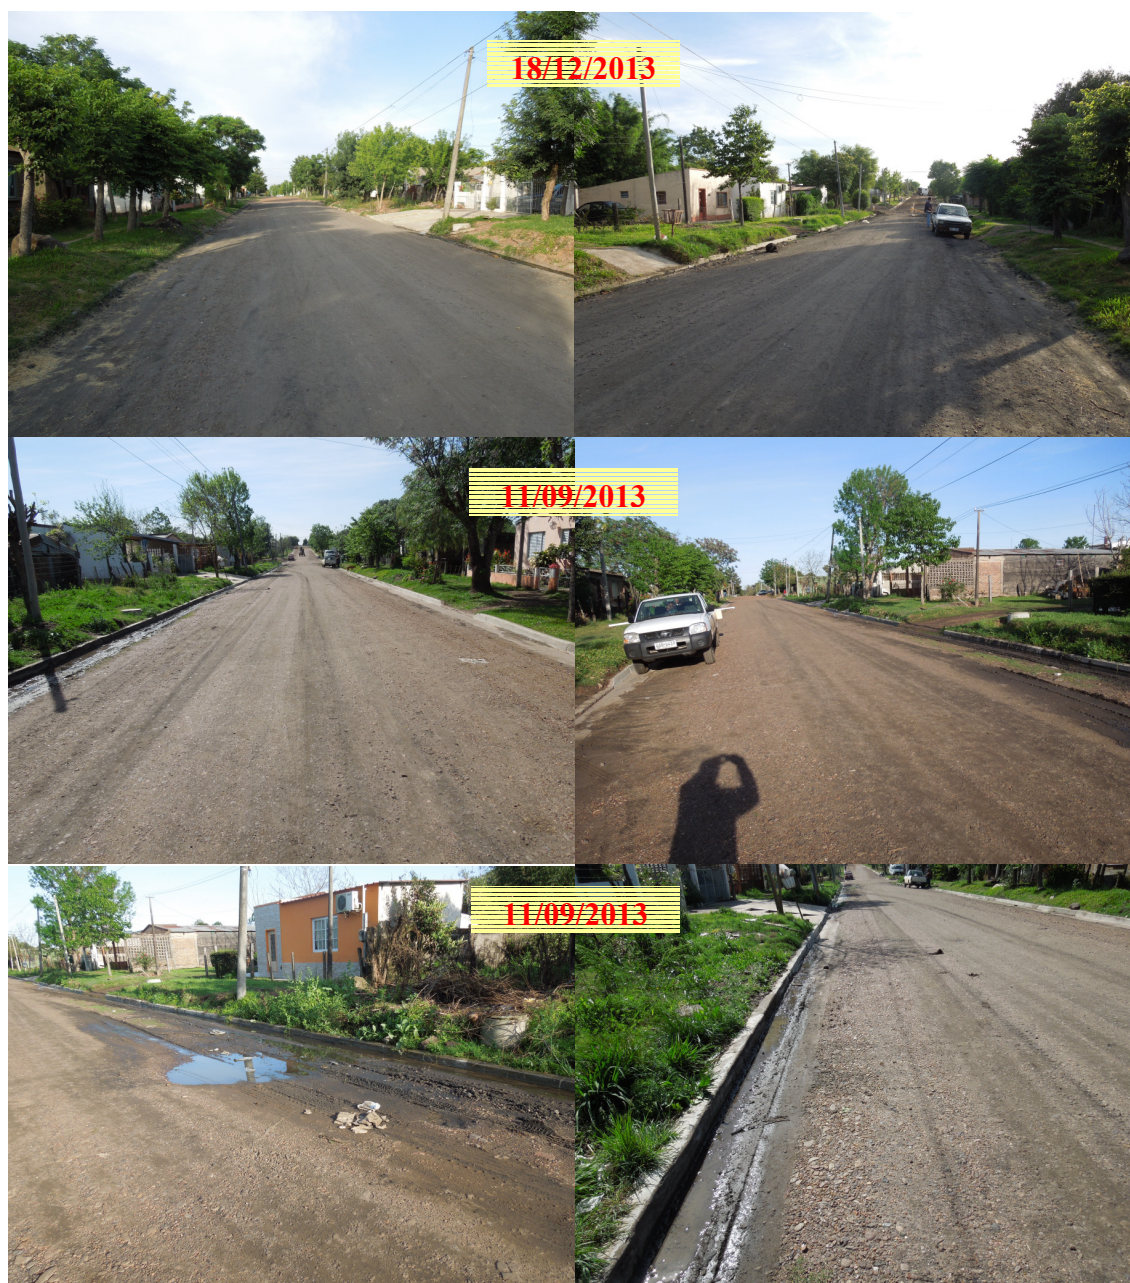
Figura 4.11. Condición Funcional del Tramo Experimental de la Calle Melo de Bella Unión en los Monitoreos Posteriores a su Construcción

A los 287 días se observan huellas leves por pérdida de material en la senda norte de la calle, así como evolución de los baches ya formados al finalizar la construcción del tramo en las zonas de acumulación de aguas residuales. Se constató una reducción considerable de la emisión de polvo, al punto de no afectar a la vecindad. No hubo modificaciones en la condición funcional del tramo experimental a los 387 días. Se destaca que a poco más de 1 año de servicio no se observó en superficie formación de fisuras longitudinales ni transversales, así como ondulaciones.

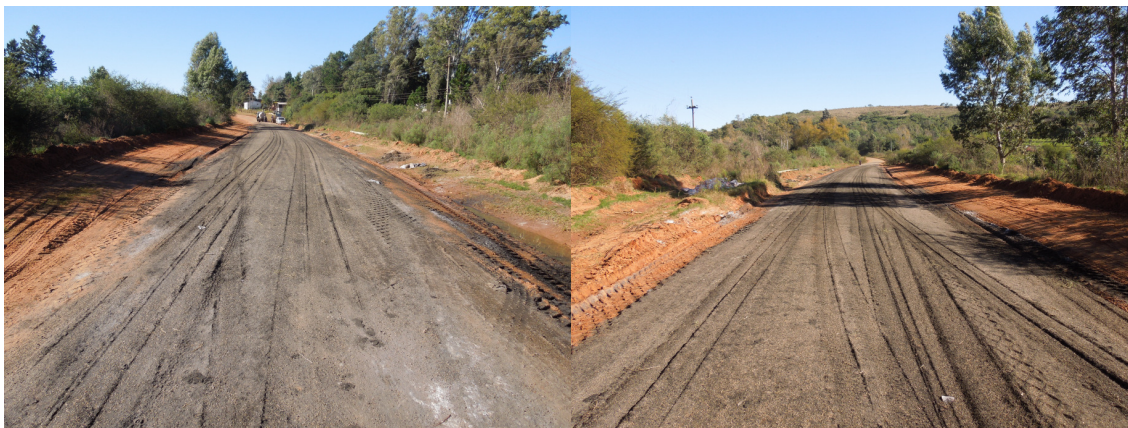
Figura 5.11. Condición del Tramo Experimental Unicapa del Camino a la Piedra Pintada al Finalizar la Obra de Construcción

La Figura 5.11 muestra la condición final de obra del tramo experimental unicapa del Camino a la Piedra Pintada, donde se observa el ahuellamiento formado por el paso de las máquinas de construcción debido a que el material construido es muy deformable (de baja rigidez) antes de que se desarrollen las reacciones cementantes.

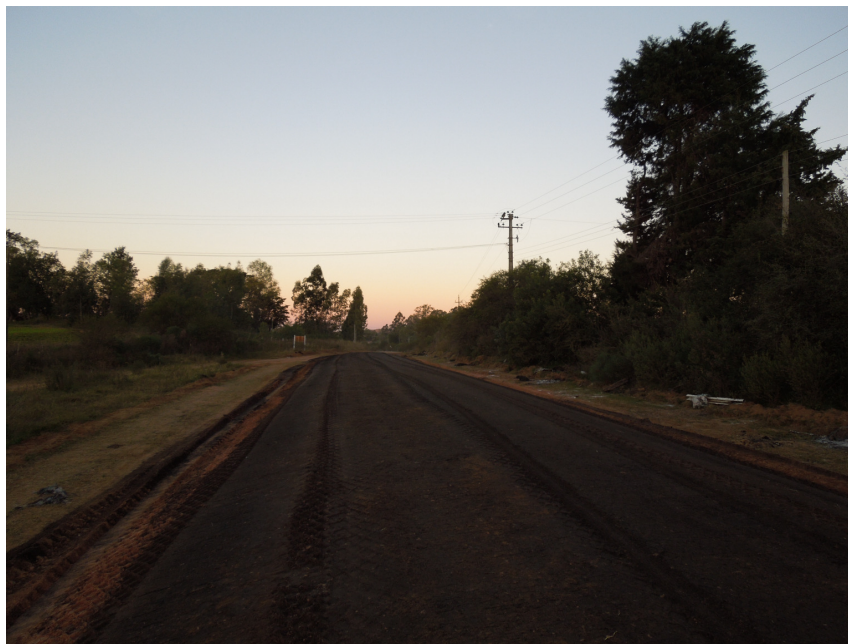
Figura 5.13. Condición del Tramo Experimental con Capa de Recargo del Camino a la Piedra Pintada al Finalizar la Obra de Construcción

La condición del pavimento del tramo experimental con capa de recargo del Camino a la Piedra Pintada al finalizar la obra se presenta en la Figura 5.13. Se llega a apreciar el ahuellamiento formado por los neumáticos traseros del equipo compactador, lo que indica que el material construido es muy deformable (de baja rigidez) antes del desarrollo de las reacciones cementantes.

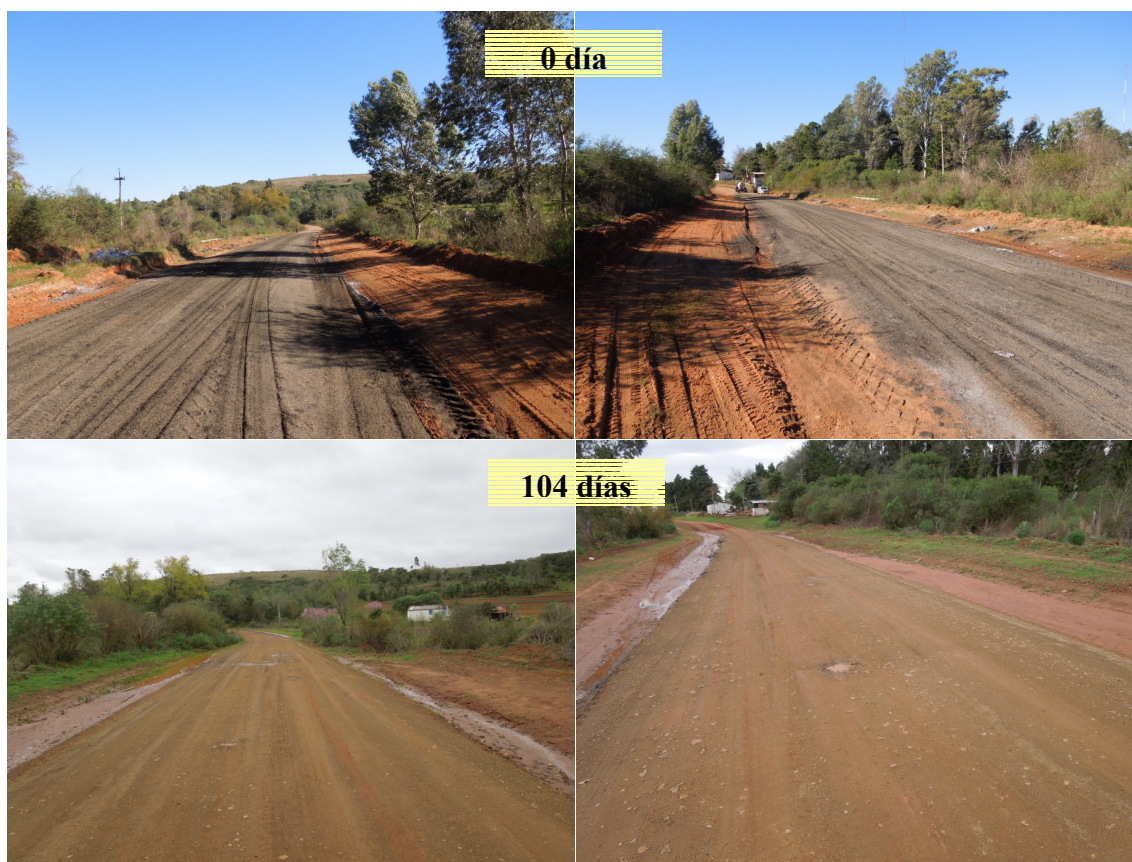
Figura 5.14. Condición Funcional del Tramo Experimental Unicapa del Camino a la Piedra Pintada Inmediatamente Después y a 104 Días de su Construcción

La condición funcional del Tramo Unicapa ni bien finalizada su construcción (0 día) y en el monitoreo a 104 días se muestra en la Figura 5.14. Las imágenes una vez finalizada la construcción del tramo fueron tomadas antes de la colocación de la capa de cobertura de material granular grueso, siendo la explicación de la variación de las tonalidades de la superficie de la capa entre los dos monitoreos.

A los 104 días no se observa el ahuellamiento marcado al liberarse el tramo al tránsito, debido a la compactación realizada al colocar la capa delgada de cobertura. Este monitoreo se realizó bajo una intensa lluvia, por lo que se pudo realizar una evaluación funcional en condiciones húmedas. En estas condiciones se observó durante las pruebas de carga con Viga Benkelman que los neumáticos del camión marcaban la capa superficial del pavimento pero sin deformación apreciable, tal como se observa en la Figura 5.15. Esas marcas, que se mantienen cuando la superficie se seca, sumado a la pérdida incipiente de material por abrasión del tránsito son las que se observan en la Figura 5.15.

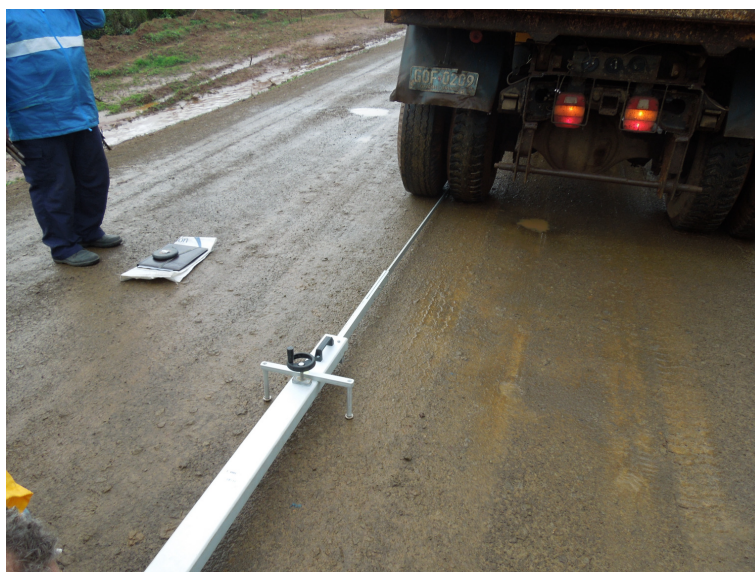
Figura 5.15. Marcas Dejadas por el Neumático del Camión en la Superficie del Pavimento en Condiciones Húmedas.
