Dinámica geomorfológica de la desembocadura del Arroyo Pando, Uruguay. Geografía histórica y SIG, análisis de tendencias naturales y efectos antrópicos sobre sistemas dinámicos.

Ofelia Gutiérrez, Daniel Panario
Universidad de la República - Uruguay

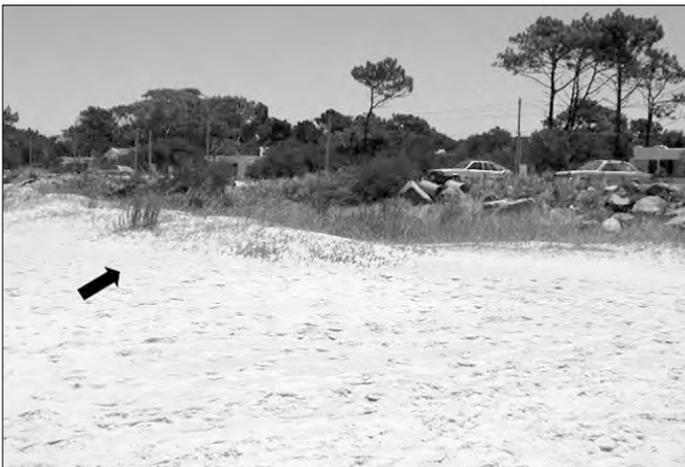
Figura 2. Durante el verano 2002-2003 incipientes estructuras eólicas constructivas (señaladas con la flecha negra) se desarrollaron ubicadas por delante de las defensas de la playa Neptunia (entre el Arroyo Pando y la Avenida de Los Pinos). En el actual estado del sistema su permanencia suele ser efímera. (Foto: Ing. Aelita Moreira).

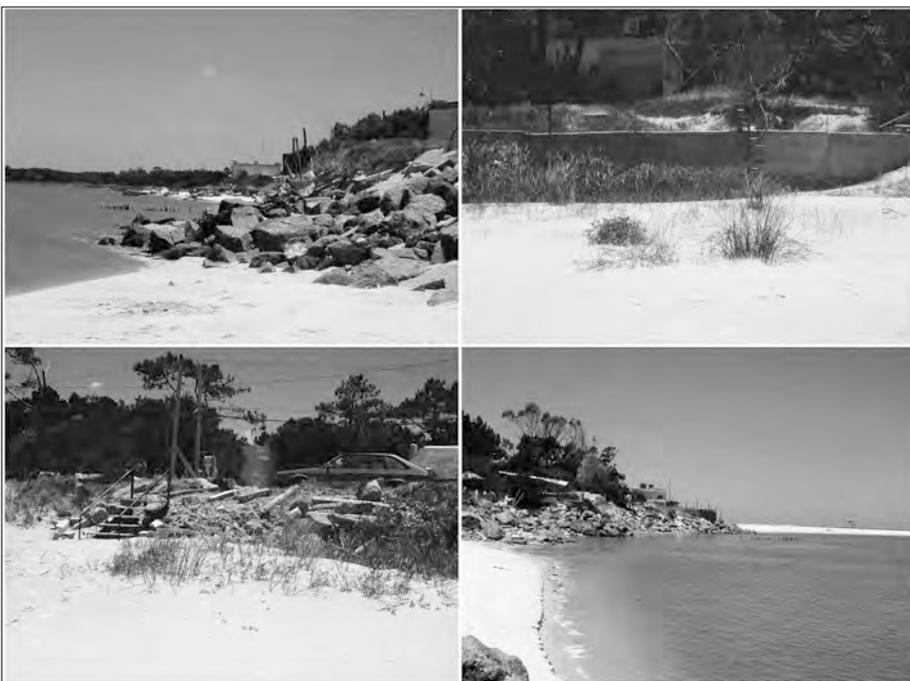
Figura 3. En las fotos se presentan algunas vistas de las defensas rígidas (muros y piedras), por detrás se observa la urbanización. (Foto: Ing. Aelita Moreira).

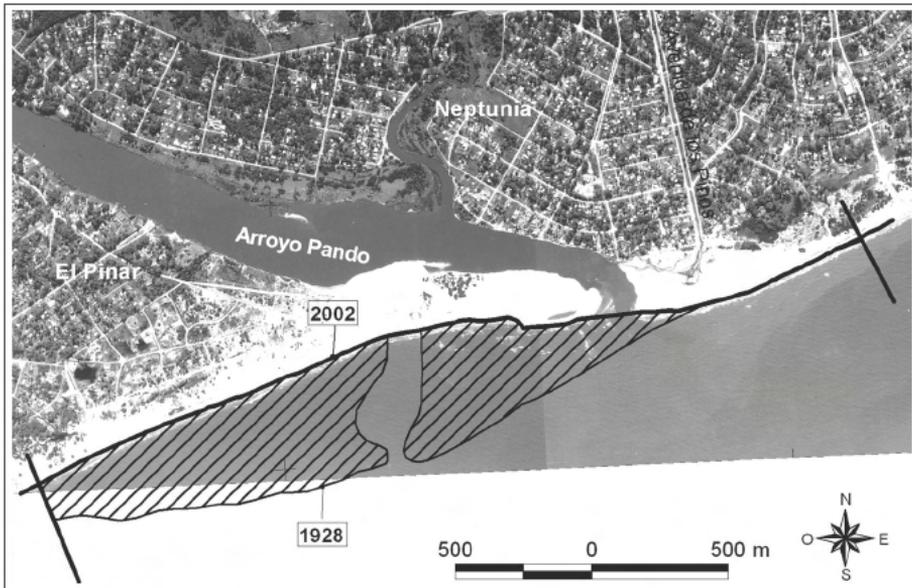
Figura 4. Sobre la foto de mayo del 2002, se observa la zona rayada que indica la pérdida de playa para el período 1928 - 2002. La línea negra gruesa señala la línea de marea alta de mayo de 2002 intersectada por los dos transectos perpendiculares utilizados para medir el retroceso. (Aerofotografía: Cor. Av. (R) Antonio Ruik - Pyke & Cia. S.A).

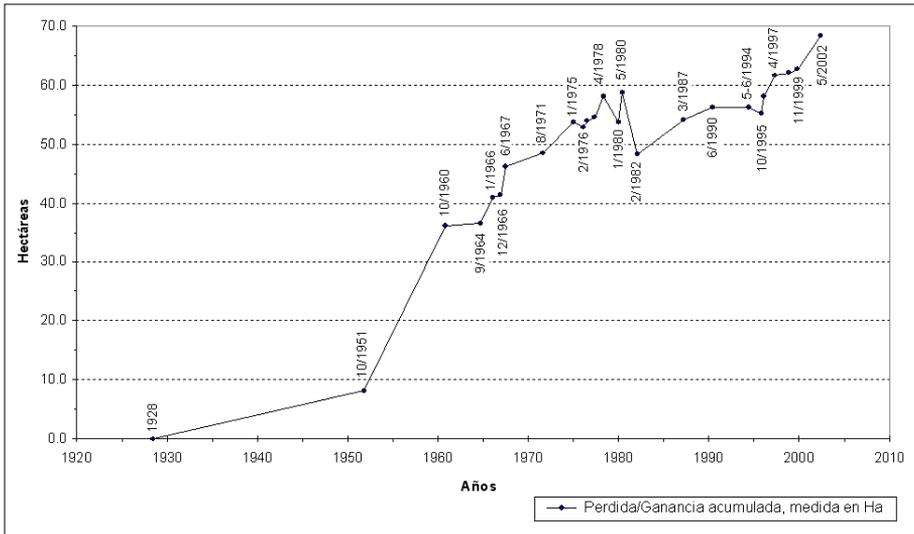
Figura 5. La curva acumulativa de pérdida de playa muestra un abrupto incremento a partir de la forestación de las dunas (entre 1951 y 1960); luego con algunas fluctuaciones menores, mantiene un ritmo relativamente constante hasta el presente.

de playa de 3.220 m de longitud. Lo que indicaría para dicho período, una pérdida de 21,24 ha/km, a una tasa de 0.3 ha/km/año. Sin embargo, si observamos dicha pérdida por períodos, esta fue de 0,35 ha/año entre 1928 y 1951, luego se acelera con un promedio de pérdida de 2,44 ha/año hasta 1967. Entre 1967 y 1978 desciende a 1,10 ha/año. Entre 1980 y 1982 se produce una recuperación del sistema que lo mantiene sin pérdidas significativas hasta 1995, y luego se acelera nuevamente entre 1995 y el 2002, con una tasa promedio de 2,03 ha/año (Fig. 5).

En resumen, del análisis de estos datos se desprende, que hubo un período de fuerte crecimiento de la erosión a partir de 1951 (ver Fig. 5 y Tabla II), cuando se comienza a notar fuertemente el efecto de la forestación y fijación de dunas. Entre los años 1980 y 1982 hubo un fuerte avance (recuperación), que si bien coincide con un evento de El Niño fuerte (Severov *et al.*, 2004), no existen elementos suficientes que indiquen causalidad. A partir de 1982, comienzan las migraciones frecuentes de la desembocadura, que podrían relacionarse sobre todo con el déficit de arena que podría sufrir el arco de playa ubicado al Este, por efecto de la construcción de espigones, que se completaron a comienzos de esa década. A partir del año 1995 comienza otro fuerte retroceso atribuible al menos en parte a la extracción de arena de la barra y procesos asociados (*blowout*). A partir de esa época, el proceso volvió a tener la misma intensidad (velocidad de pérdida de playa) que se aproxima a la del período de máxima pérdida (1951-1967), lo que torna relativamente predecible la evolución futura, si no se realizan trabajos tendientes a la mitigación de los impactos referidos.

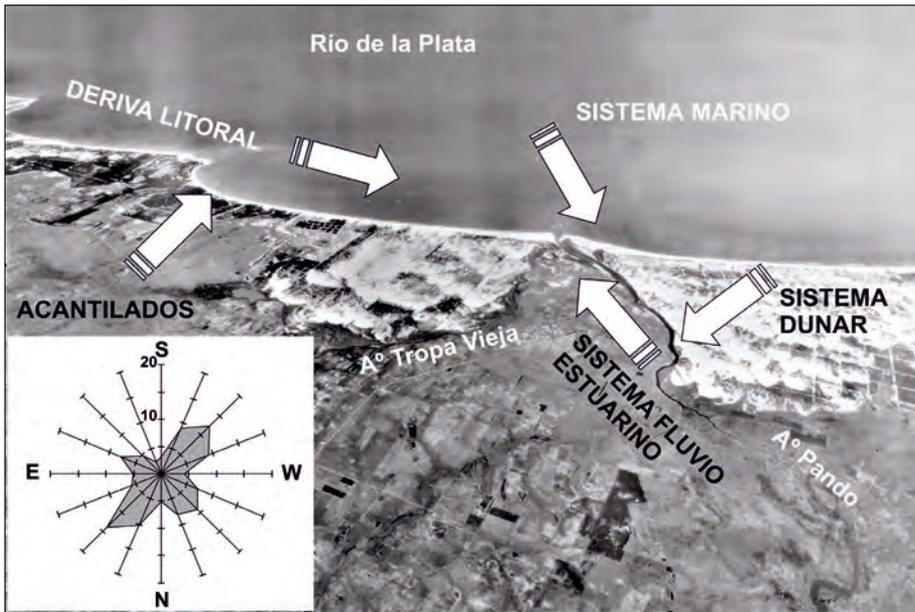
Figura 6. Diagrama de circulación de la arena. La Rosa de los Vientos fuertes indica aquellos con capacidad de movilizarla. Foto oblicua del vuelo Trimetrogón del 14 de marzo de 1943. (Aerofotografía: Servicio Geográfico Militar, Uruguay).

En primera instancia, analizaremos las posibles fuentes de arena y los flujos que permiten la conformación de una playa, tal como puede observarse en el diagrama (Fig. 6).

Como puede observarse en la Rosa de los Vientos (ver Fig. 6), los vientos fuertes del cuadrante SW, impulsaban arena hacia el Arroyo Pando, en un frente de 2.400 m (medida a escala 1:25.000) desde el campo de dunas de El Pinar, y en un frente en el entorno de 1.000 m, desde la barra de arena ubicada al W de dicho Arroyo. Considerando que la resultante calculada para Uruguay, por metro y por año del transporte de arena en dirección noreste es del orden de 40 m³/m/año (Panario y Piñeiro, 1997), se puede estimar que se aportaba al Arroyo, desde los campos dunares cercanos, un volumen en el entorno de los 136.000 m³/año. Este proceso, producía un estrechamiento del cauce (evidenciable en las primeras fotos de las que se tiene registro) con el consiguiente incremento de la velocidad del flujo en el mismo, y por lo tanto, se producía el retransporte de la arena hacia el mar durante las crecientes pluviales. Este transporte al pasar del tiempo, fue interrumpiéndose por la forestación y urbanización de la zona. Del total, hoy resta lo aportado exclusivamente en el tramo de la barra, con una longitud modal estimada en 800 m, con un aporte máximo estimado en 32.000 m³/año.

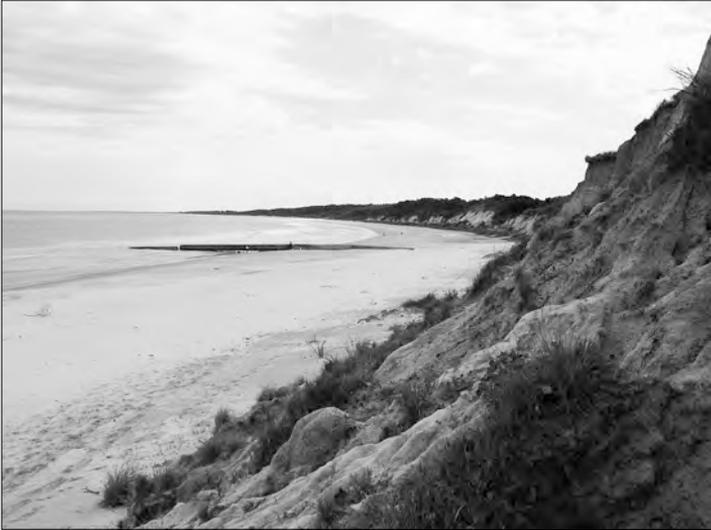
Figura 7. Vista panorámica de parte del arco de playa que se extiende entre el Balneario Atlántida y la desembocadura del Arroyo Pando. Pueden observarse los procesos de erosión de barranca, indicado por la distancia existente entre la cabeza del espigón y la misma, a su vez se ha producido el descalce del espigón por falta de suficiente arena circulante por deriva litoral. (Foto: Dr. Augusto Pérez Alberti).

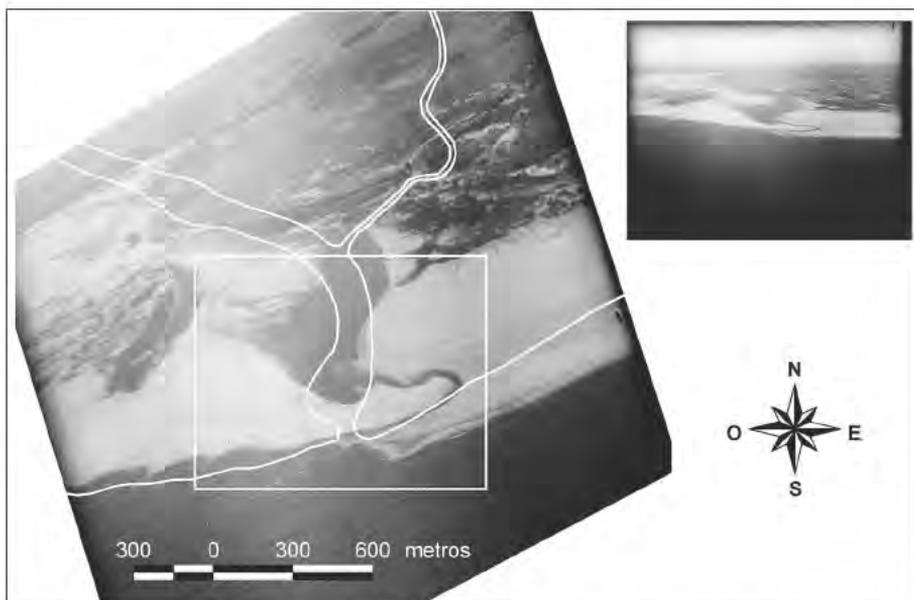
Figura 8. En la esquina superior derecha se reproduce una foto panorámica de mayo de 1937 de la desembocadura del Arroyo Pando. A la izquierda sobre la misma imagen, el rectángulo blanco indica la zona para la cual se ha logrado una razonable aproximación de georreferenciación y rectificación, tal como se desprende en la comparación con la línea de costa digitalizada a partir de la cartografía del año 1928 del Servicio Geográfico Militar (escala 1/50.000). Obsérvese como para el año 1937, comenzaban los procesos que dieron lugar a la migración de la barra hacia el este. (Aerofotografía: Servicio de Sensores Remotos de la Fuerza Aérea Uruguaya).

que la altura del nivel del mar difiere según la dirección del viento. En efecto, cuando la deriva es hacia el Este, respondiendo a vientos del Sur o SW, la barra que se proyecta a partir de la margen Oeste, avanza en dirección Este, con un perfil transversal de mayor pendiente y conformando una playa más angosta. El *swell*, luego reconstruye una segunda barra desde la margen Este, en dirección Oeste, por delante de la anterior, de menor altura y pendiente, obligando al arroyo a generar un meandro en la propia playa (Fig. 8).

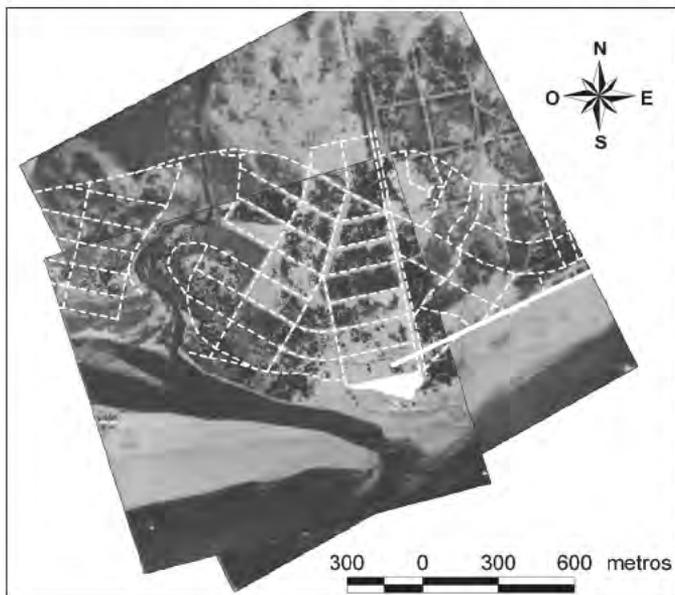
Figura 9. Por encima de la foto del 22 de octubre de 1951 (escala 1:20.000), en la que puede observarse la ubicación original del cordón dunar (señalado en trazo grueso blanco), se despliega la foto del 25 de octubre de 1960 (escala 1:20.000), en la que se había forestado en la propia playa. En línea punteada blanca se indica la urbanización realizada; la manzana más próxima al mar (en blanco) ya ha desaparecido, así como parte de la calle de la manzana siguiente y la rambla costanera del arroyo. (Aerofotografías: Servicio de Sensores Remotos de la Fuerza Aérea Uruguaya).

En la década de 1940, comenzó la forestación con eucaliptos y pinos de *Neptunia*, la que alcanzó hasta el propio cordón dunar. Los árboles de alto porte producen un reparo a barlovento lo que redundó en que la arena de la playa deje de alcanzar la duna. Cuando la playa es suficientemente ancha, se pueden formar nuevos cordones por delante, los que en la medida en que los árboles crecen, se irán corriendo hacia el mar generando un nuevo espacio, que también fue forestado. Este proceso redundó en que se programara urbanizar lo que con anterioridad era playa. Al alcanzar las olas un cordón forestado, las raíces de los árboles mantienen la verticalidad del corte producido, y con ello un cambio en la dinámica, con un retroceso acelerado del cordón, vinculado a la poca coherencia de las arenas de la duna. Esto facilita el traslado de la barra hacia el continente, afectando rápidamente, en una primera instancia la zona con urbanización proyectada, y luego la efectivamente realizada (Fig. 9).
