Ingeniería en suelos

*Informe Geotécnico
Impacto Construcciones
Puente Ruta N°12
Arroyo Mataojo*

Ruta N°12
Maldonado
Noviembre 2023

N° Ref.: L3690 Rev.1

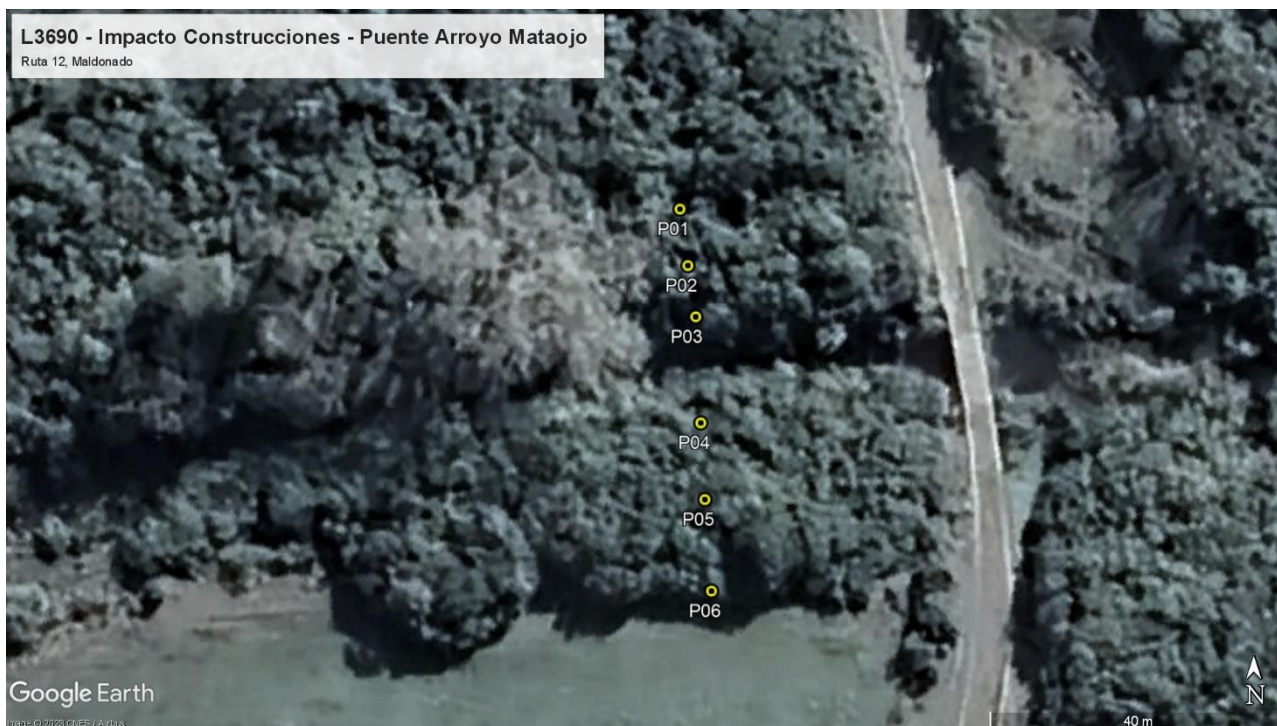
Se ejecutaron sondeos en ubicaciones indicadas por el cliente y representativas del área de implantación de la nueva estructura proyectada y ubicadas en función de las condiciones de acceso del terreno actual.

A continuación, se muestra esquemáticamente la ubicación del puente y de los sondeos.

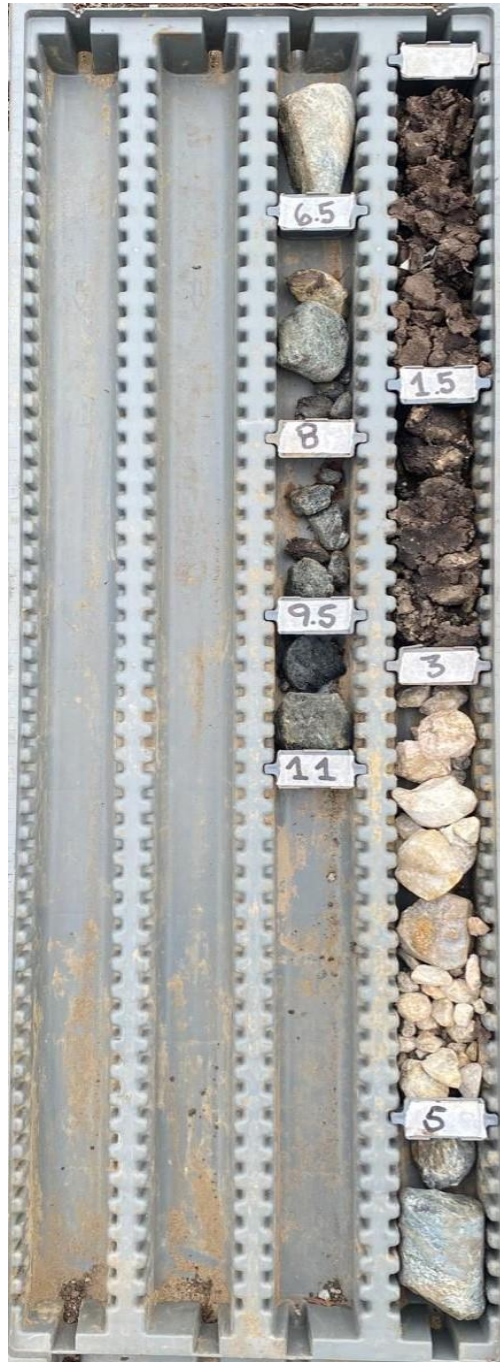
Caja de testigos

6,4							Roca muy a completamente meteorizada (G3 a G4)							
6,6				>60	6,5									
6,8														
7,0	+67,63													
7,2		9%	0%											
7,4														
7,6							Roca muy a completamente meteorizada (G3 a G4)							
7,8														
8,0	+66,63				8,0									
8,2														
8,4														
8,6														
8,8		9%	0%				Roca muy a completamente meteorizada (G3 a G4)							
9,0	+65,63			>60										
9,2														
9,4														
9,6					9,5									
9,8														
10,0	+64,63	6%	0%				Roca muy a completamente meteorizada (G3 a G4)

Cateo:
P01

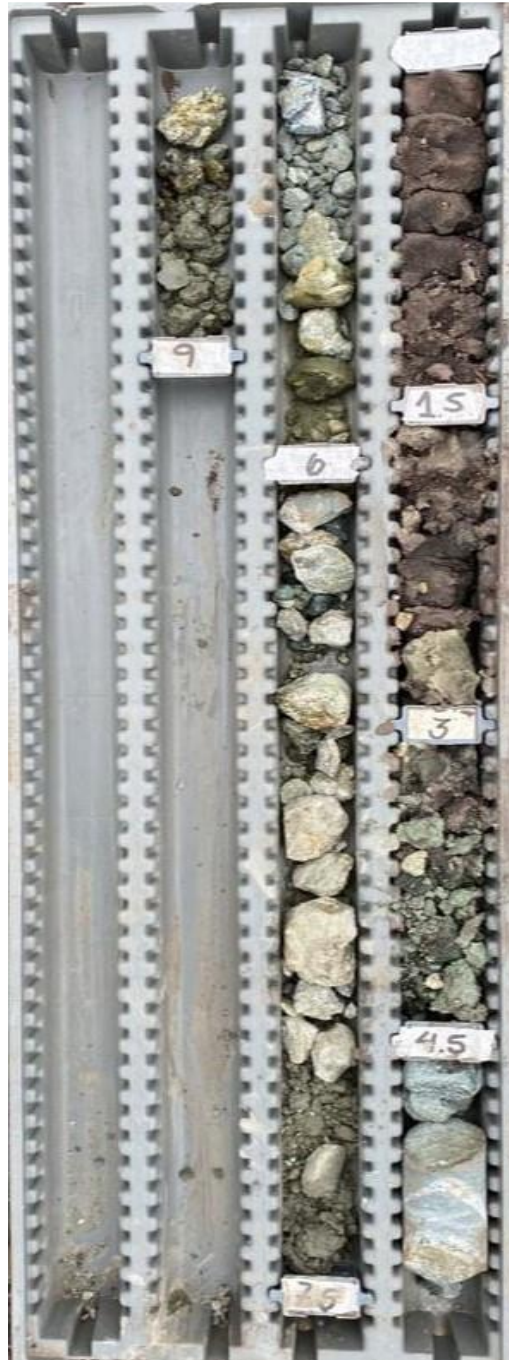
Caja de testigos

6,6											
6,8											
7,0	+66,76	41%	0%								
7,2											
7,4											
7,6											
7,8						>60	7,5				
8,0	+65,76					[Perfil: Roca muy a completamente meteorizada (G3 a G4)]					
8,2											
8,4		15%	0%								
8,6											
8,8											
9,0	+64,76			>60	9,0						
9,2											
9,4											
9,6											
9,8											
10,0	+63,76

Cateo:
P02

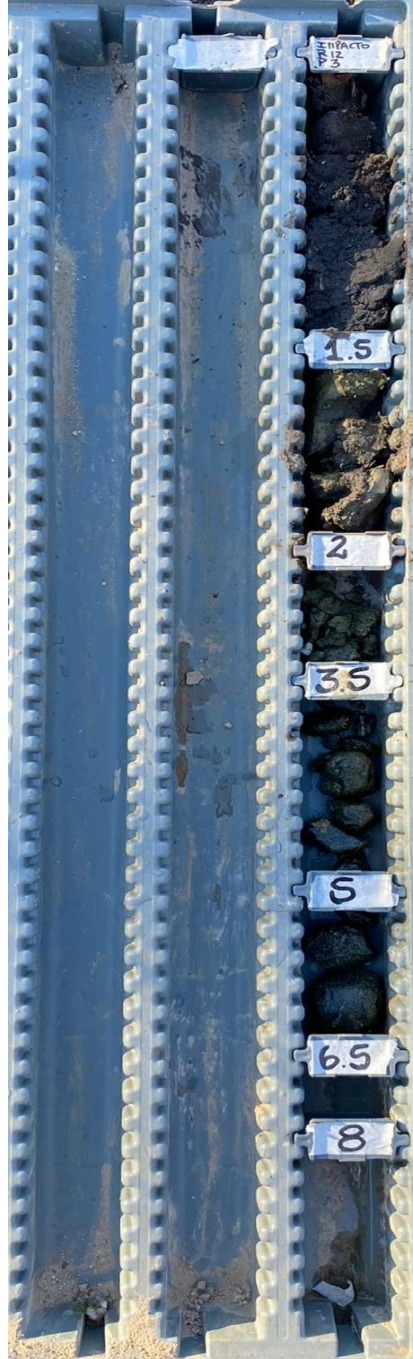
Caja de testigos

6,8											
7,0	+66,09										
7,2											
7,4		0%	0%				Roca completamente meteorizada (G4)				
7,6											
7,8											
8,0	+65,09			>60	8,0						
8,2							Fin de la perforación				
8,4											
8,6											
8,8											
9,0											
9,2											
9,4											
9,6											
9,8											
10,0

Cateo:
P03

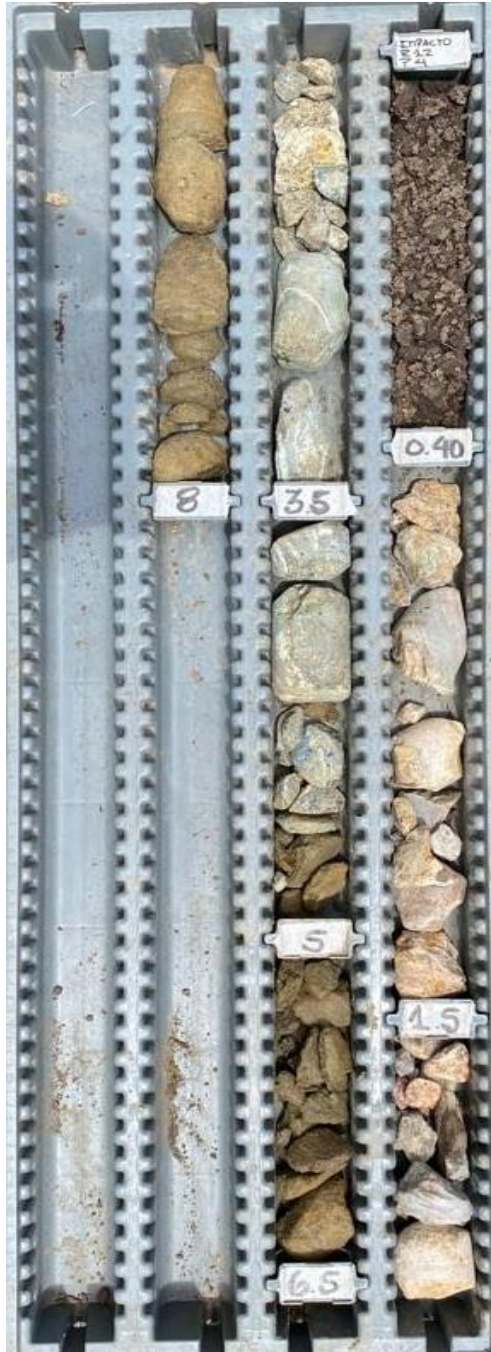
Caja de testigos

7,2											
7,4		24%	0%				Roca muy meteorizada (G3)				
7,6											
7,8											
8,0	+64,75			>60	8,0		Fin de la perforación				
8,2											
8,4											
8,6											
8,8											
9,0											
9,2											
9,4											
9,6											
9,8											
10,0

P04

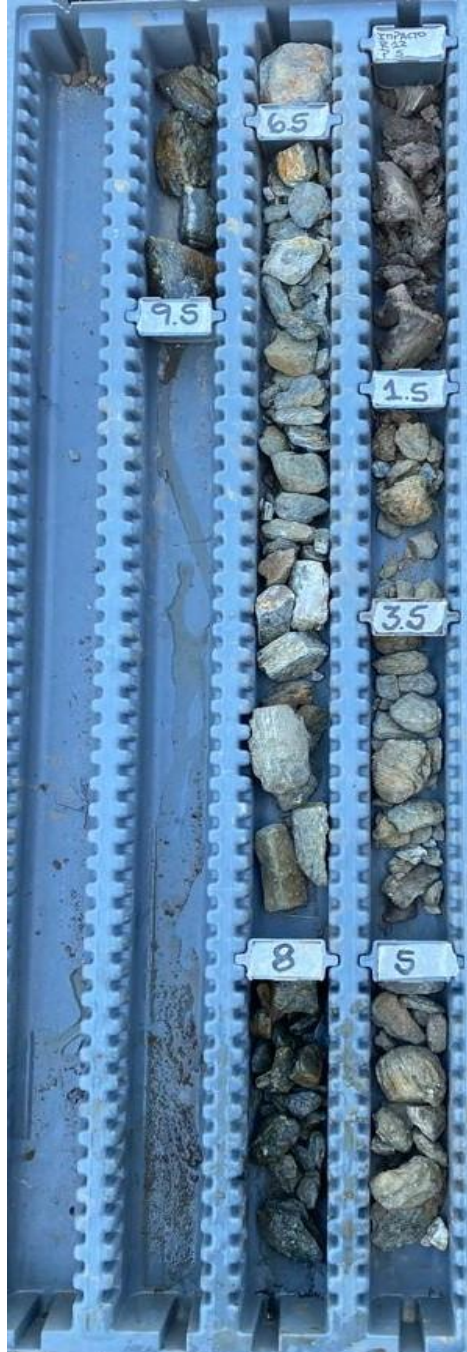
Caja de testigos

6,2											
6,4											
6,6				>60	6,5						
6,8											
7,0	+67,96										
7,2											
7,4		43%	0%				Roca muy meteorizada (G3)				
7,6											
7,8											
8,0	+66,96			>60	8,0						
8,2											
8,4											
8,6											
8,8		30%	0%				Roca muy meteorizada (G3)				
9,0											
9,2											
9,4											
9,6				>60	9,5						
9,8							Fin de la perforación				
10,0

Cateo:
P05

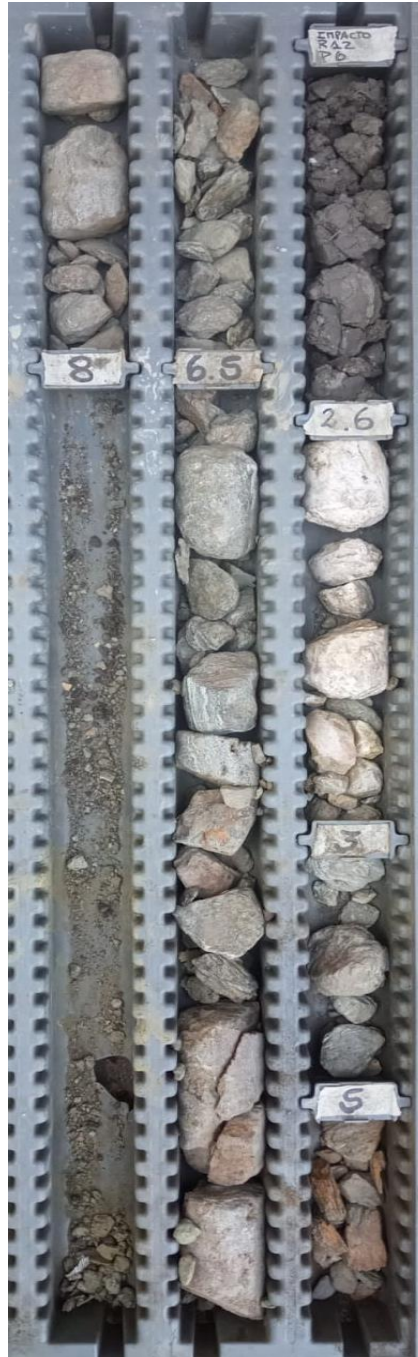
Caja de testigos

7,0	+68,60										
7,2											
7,4		83%	0%				Roca moderadamente meteorizada (G2 a G3)				
7,6											
7,8											
8,0	+67,60			>60	8,0						
8,2							Fin de la perforación				
8,4											
8,6											
8,8											
9,0											
9,2											
9,4											
9,6											
9,8											
10,0

Cateo:
P06
