# ESTUDIO DE CARACTERIZACION GEOTECNICA

Proyecto: Puente sobre Arroyo Sarandí de la Paloma Ruta 15, Rocha

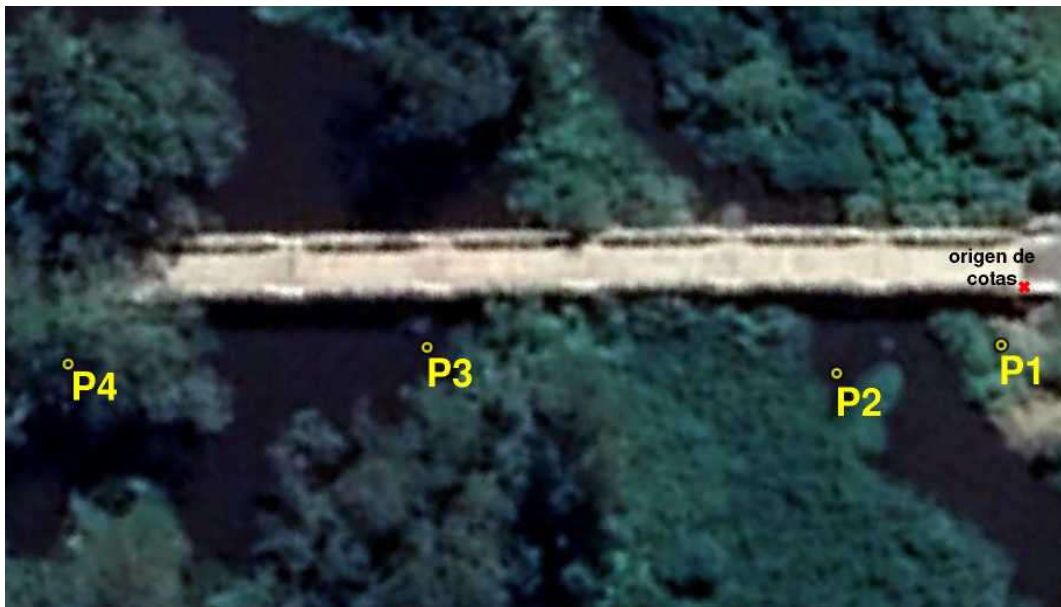
**Figura 1. Croquis de ubicación de los puntos de estudio**

Se realizaron 4 (cuatro) perforaciones, las dos extremas en tierra y las dos intermedias en agua, cuyas ubicaciones fueron determinadas a partir de las indicaciones del solicitante, y en función de las condiciones de acceso existentes al momento de los trabajos de campo, y se ilustran en los croquis de la Figura 1.

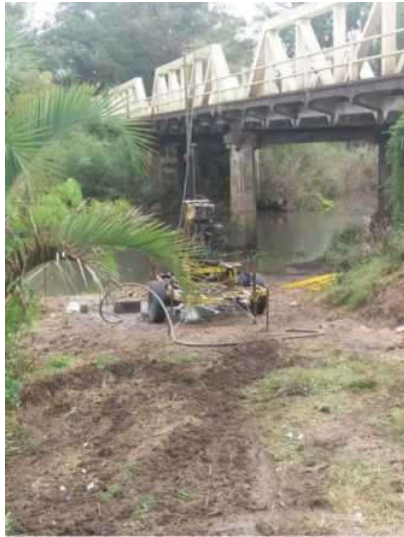
**P1**

Se ejecutaron cuatro perforaciones con equipo rotativo mecanizado, hasta alcanzar una penetración mínima de 2m en roca fracturada y con una profundidad mínima de 13m. La Figura 2 presenta vistas de las ubicaciones de los puntos de estudio.

**Figura 2. Vistas de las ubicaciones de los puntos de estudio**

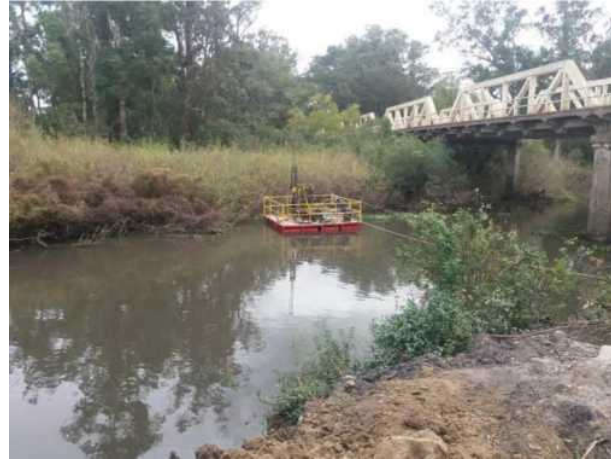
Previamente a la ejecución de los sondeos, se acondicionaron los accesos y los sitios de trabajo, para posibilitar la implantación del equipo de perforación y acondicionar una plataforma de trabajo adecuada en cada punto. Las perforaciones P2 y P3 se ubicaron en el cauce del arroyo, ejecutándose desde una plataforma flotante.

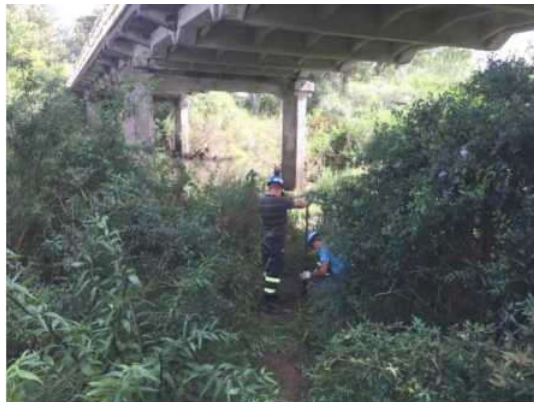
**margen SE**

Previamente a la ejecución de los sondeos, a pedido expreso del solicitante, se realizaron dos perforaciones manuales, ubicadas en las márgenes del arroyo, próximas a los estribos, para el muestreo de suelos hasta una profundidad de 2m respecto al nivel de terreno natural, con el objetivo de estimar el diámetro equivalente  $D_{50}$ , correspondiente al tamaño de grano para el cual queda retenido el 50% de la muestra analizada. La Figura 3 muestra las ubicaciones de los puntos de muestreo.

**Figura 3. Vistas de las ubicaciones de los puntos de muestreo para**
