ESTUDIO DE CARACTERIZACIÓN DE SUELOS

Proyecto: Edificio
Constituyente y Gaboto, Montevideo

Informe N°: 825/14

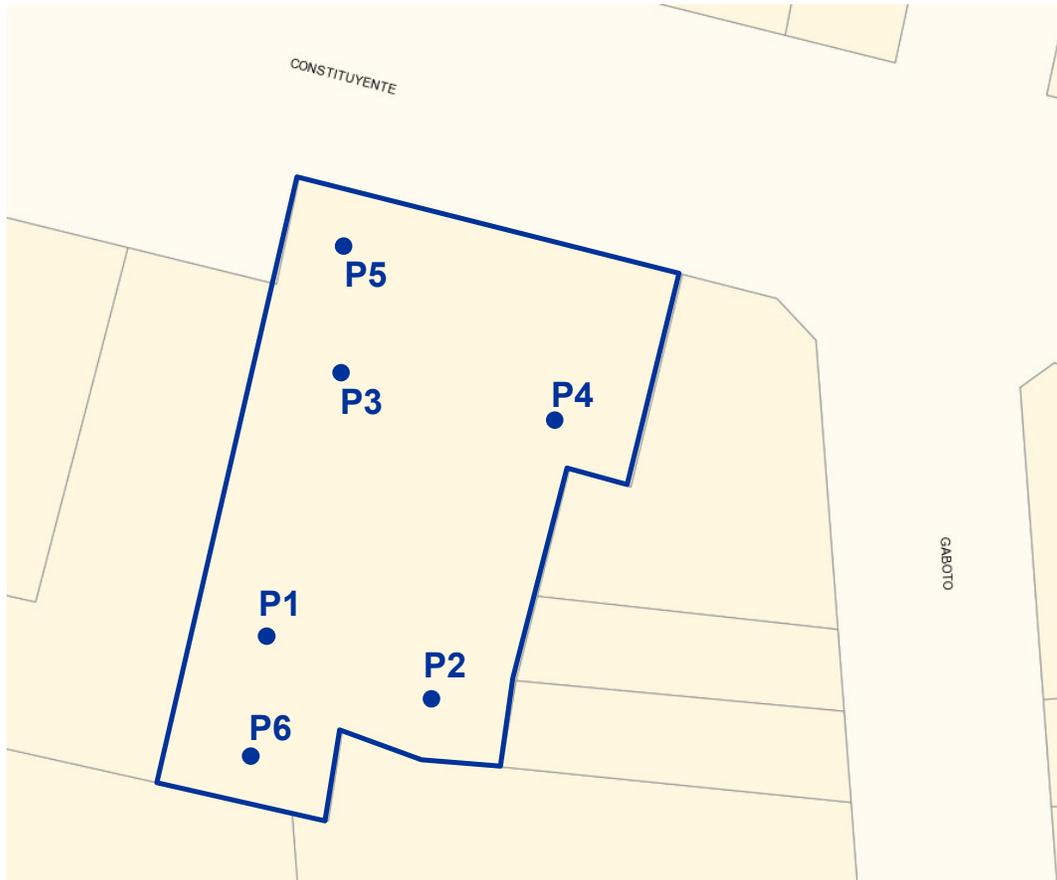
Figura 1. Croquis de ubicación de los puntos de estudio

Se trabajó en 6 (seis) puntos de estudio, cuyas ubicaciones en el predio fueron determinadas por el solicitante y se ilustran en el croquis de la Figura 1.

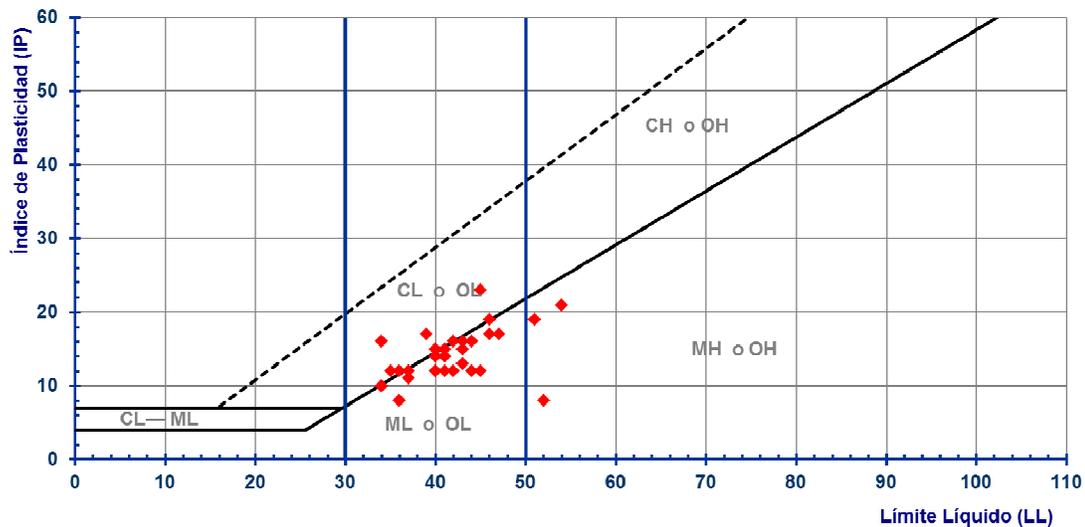
Figura 2. Representación de las muestras analizadas en la carta de plasticidad

Sobre las muestras seleccionadas se realizaron determinaciones de humedad natural, ensayos de análisis granulométrico y de determinación de límites de consistencia (límite líquido y límite plástico). A partir de la información obtenida a través del análisis granulométrico y las determinaciones de límites de consistencia, se realizó la clasificación de cada muestra procesada mediante el Sistema Unificado de Clasificación de Suelos (SUCS). La Tabla 2 resume los resultados obtenidos en las muestras analizadas y la Figura 2 presenta las muestras en la carta de plasticidad de Casagrande. En el Anexo se incluyen las planillas de clasificación y granulometrías de dichas muestras.

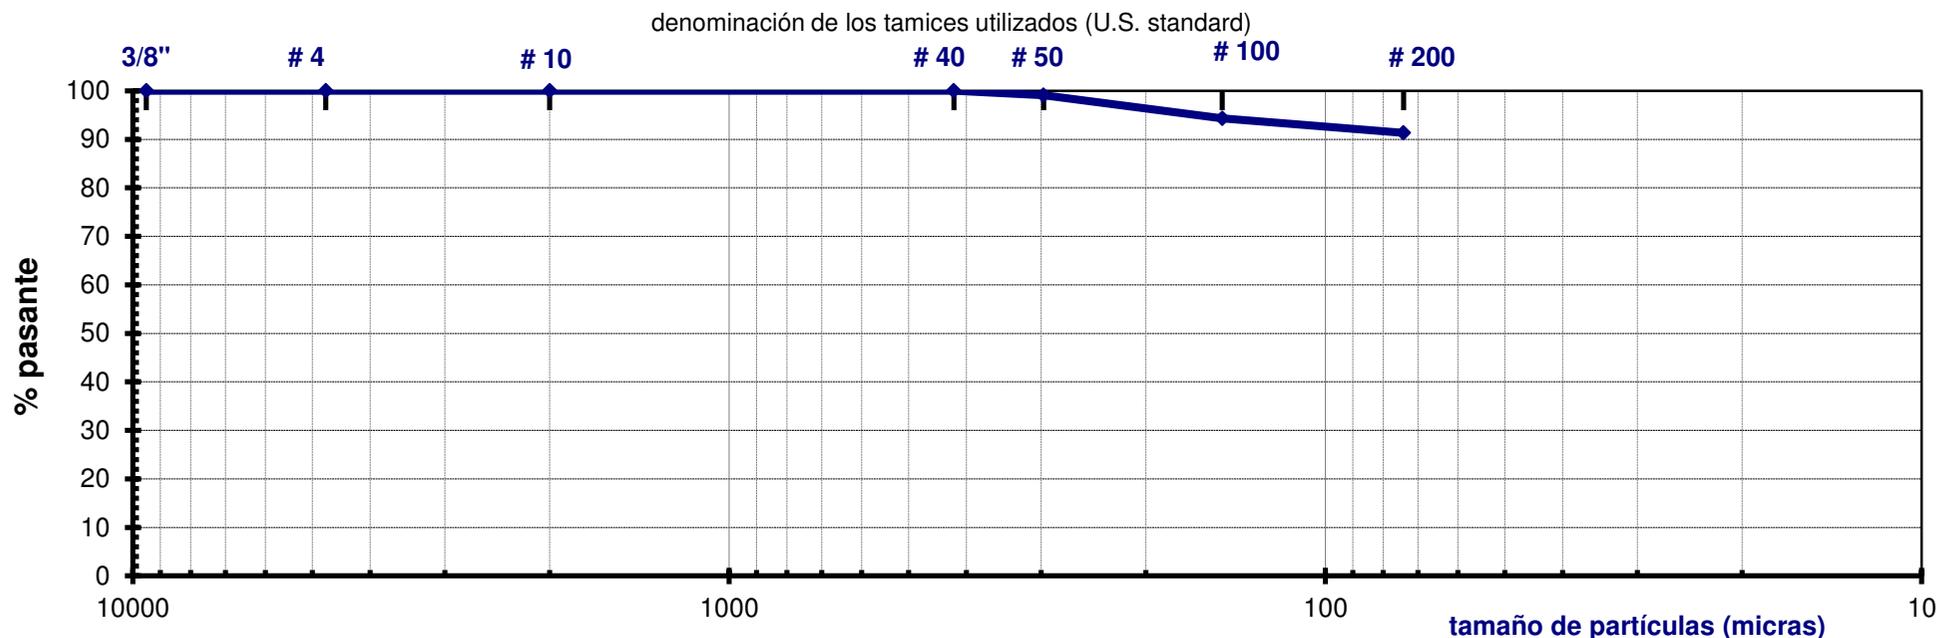
Análisis granulométrico, propiedades índice y clasificación de suelos

Punto de Exploración N° :	P1	Muestra N° :	M1	Profundidad (m) :	1,0
w_{nat} (%) :	23,9	LP =	24	LL =	34
				Clasificación SUCS :	Limo de baja compresibilidad - ML
PROYECTO : Edificio		Ubicación: Gaboto y Constituyente		Fecha : Octubre 2014

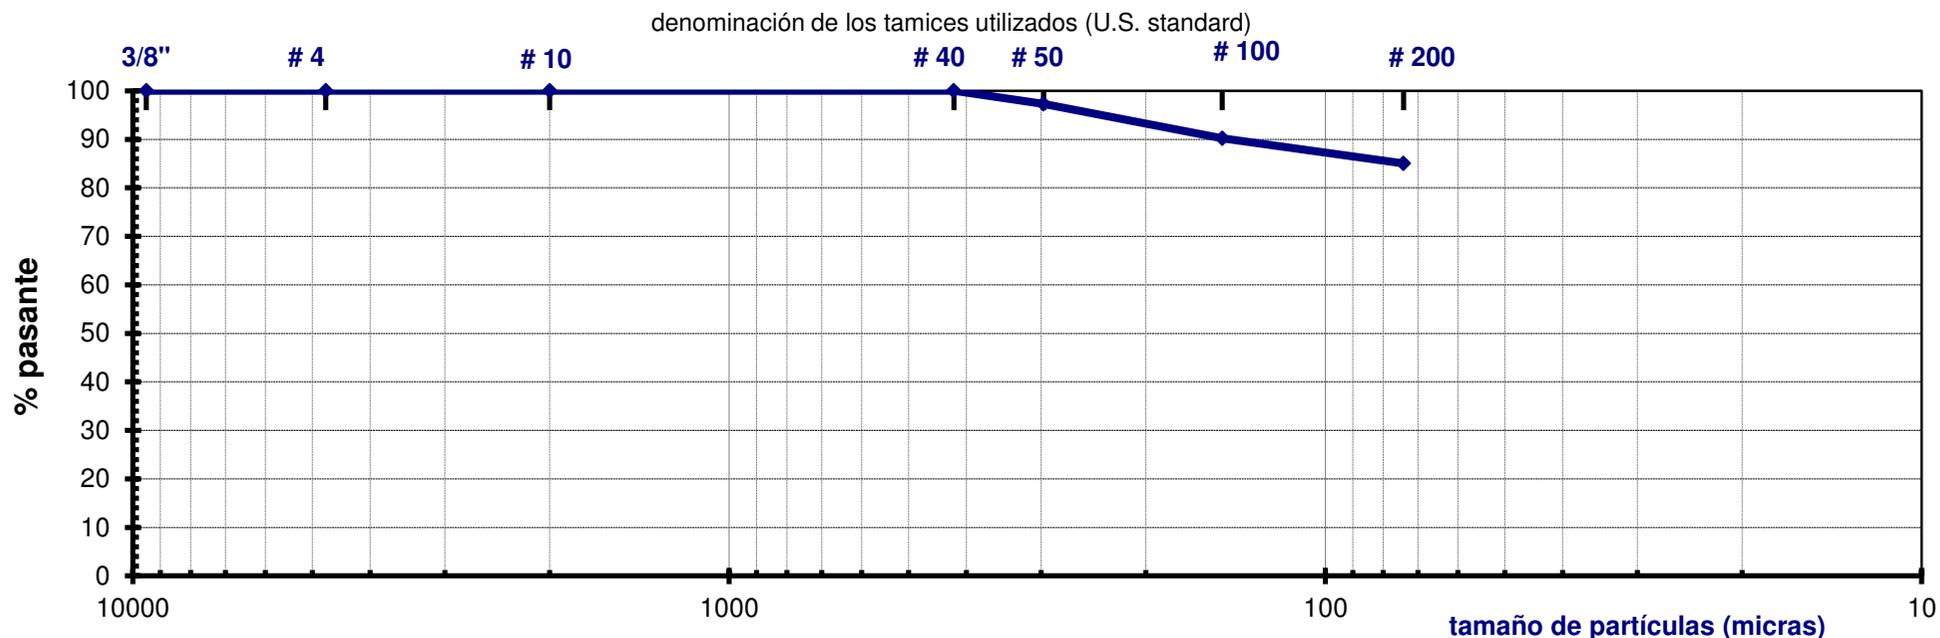
Análisis granulométrico, propiedades índice y clasificación de suelos

Punto de Exploración N° : P1	Muestra N° : M2	Profundidad (m) : 2,0

w_{nat} (%) : 21,5	LP = 26	LL = 37		Clasificación SUCS : Limo de baja compresibilidad - ML
PROYECTO : Edificio	Ubicación: Gaboto y Constituyente	Fecha : Octubre 2014

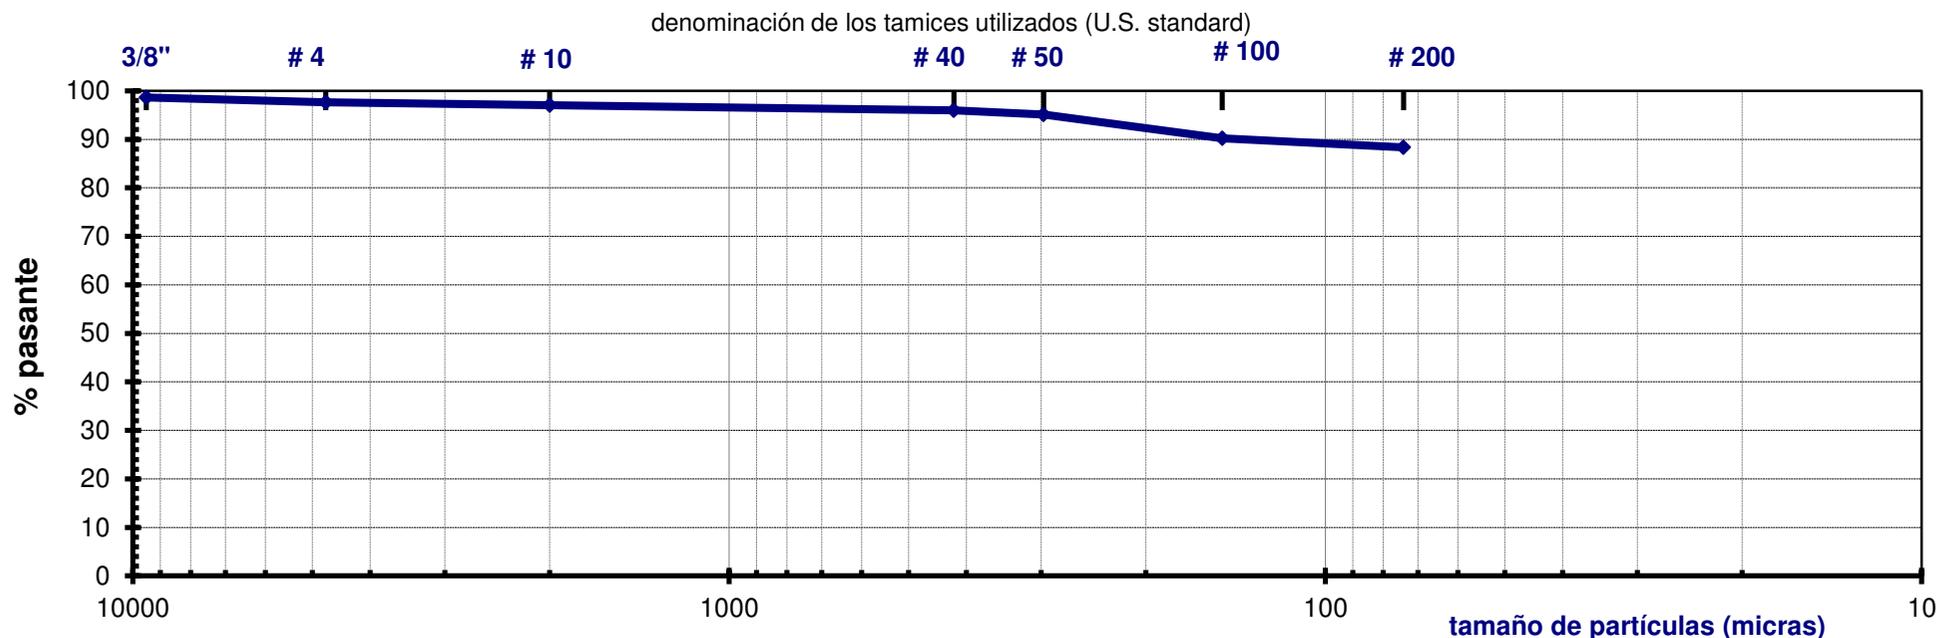
Análisis granulométrico, propiedades índice y clasificación de suelos

Punto de Exploración N° :	P1	Muestra N° :	M3	Profundidad (m) :	3,0
w_{nat} (%) :	25,9	LP =	24	LL =	36
Clasificación SUCS :				Arcilla de baja compresibilidad - CL	
PROYECTO : Edificio			Ubicación: Gaboto y Constituyente		Fecha : Octubre 2014

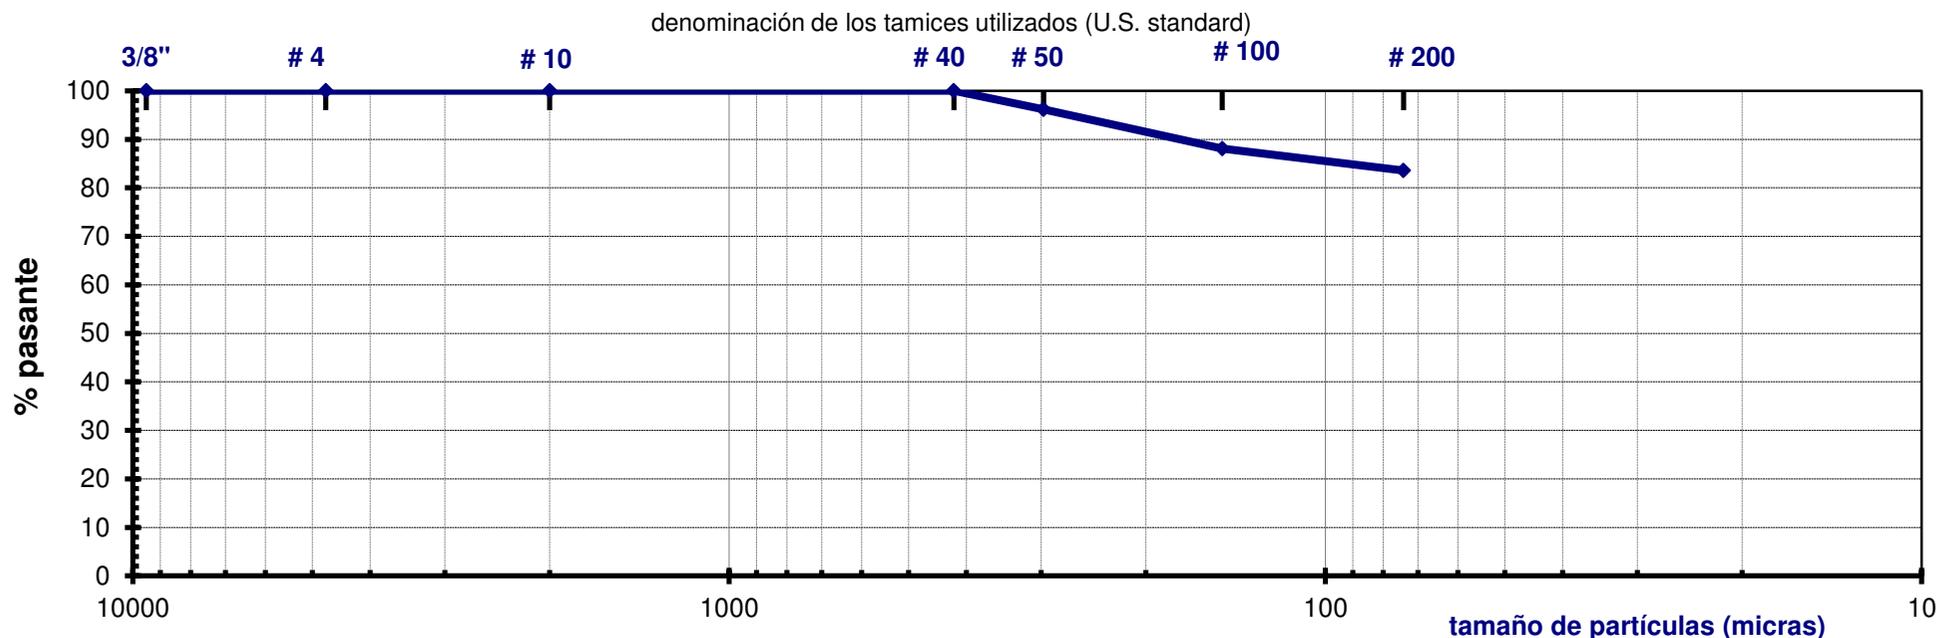
Análisis granulométrico, propiedades índice y clasificación de suelos

Punto de Exploración N° : P1	Muestra N° : M4	Profundidad (m) : 4,0

w_{nat} (%) : 27,5	LP = 22	LL = 45		Clasificación SUCS : Arcilla de baja compresibilidad - CL
PROYECTO : Edificio	Ubicación: Gaboto y Constituyente	Fecha : Octubre 2014

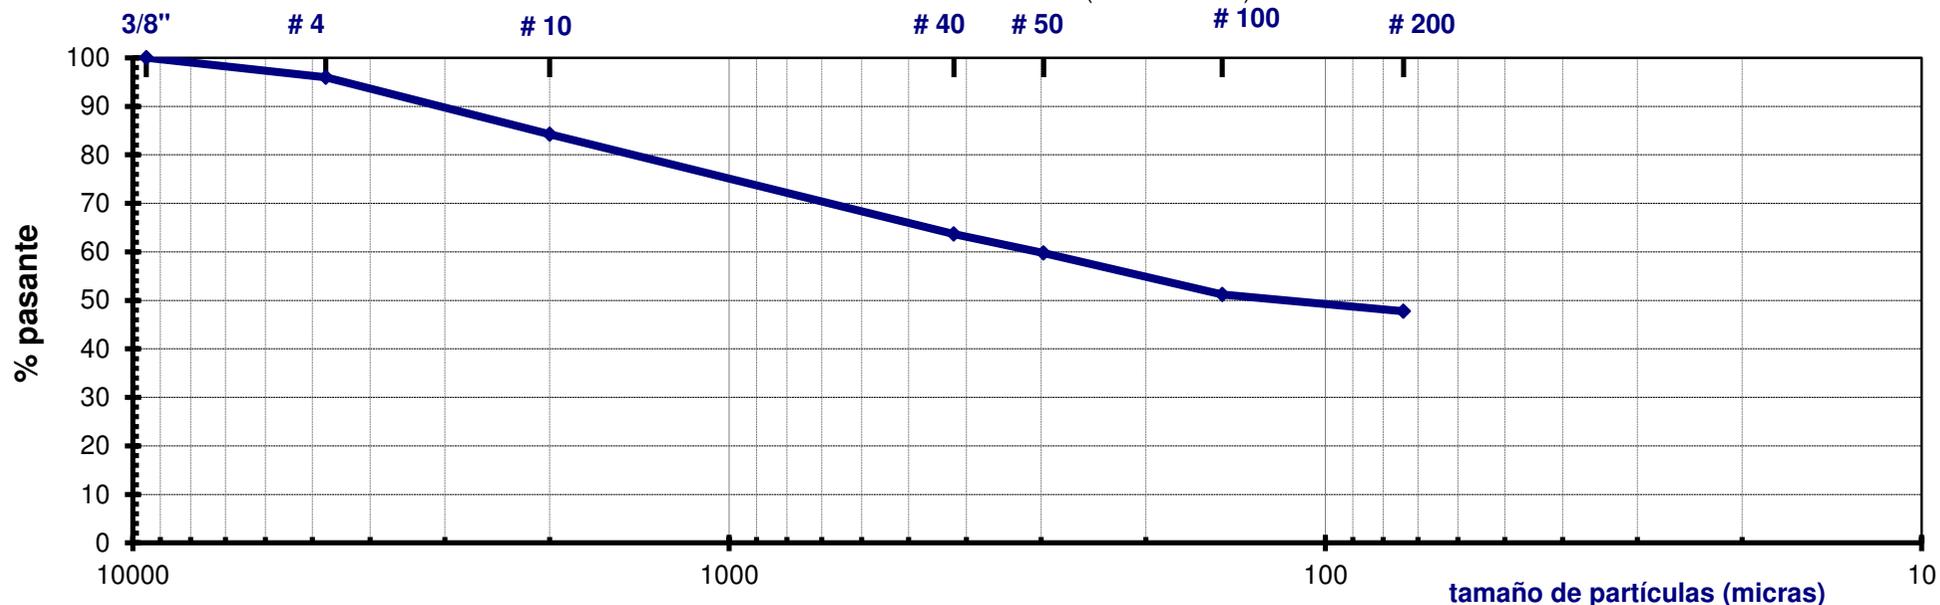
Análisis granulométrico, propiedades índice y clasificación de suelos

Punto de Exploración N° : P1	Muestra N° : M5	Profundidad (m) : 5,0

w_{nat} (%) : 19,6	LP = 29	LL = 46		Clasificación SUCS : Arena limosa - SM
PROYECTO : Edificio	Ubicación: Gaboto y Constituyente	Fecha : Octubre 2014

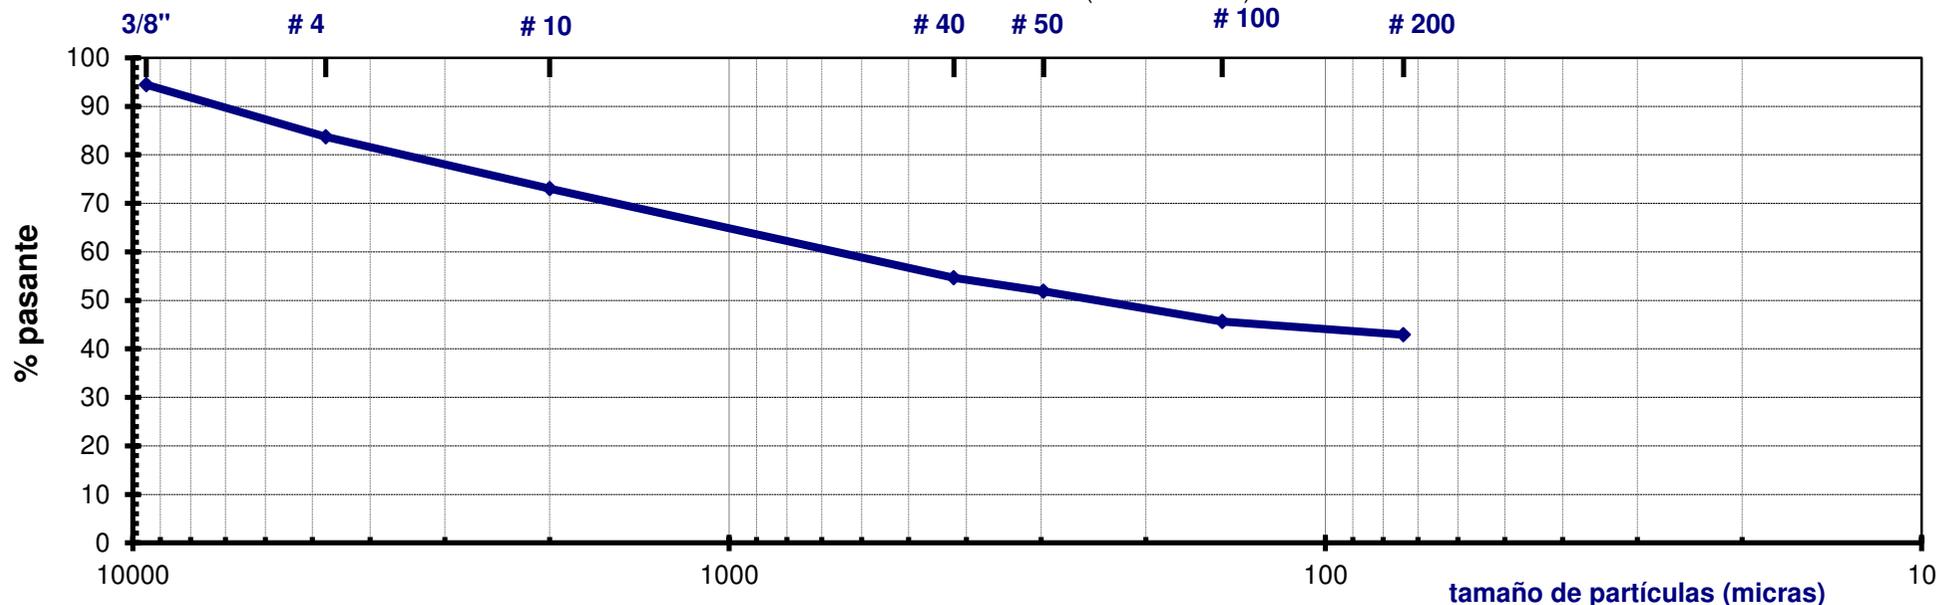
Análisis granulométrico, propiedades índice y clasificación de suelos

Punto de Exploración N° : P1	Muestra N° : M6	Profundidad (m) : 5,5		
w_{nat} (%) : 14,5	LP = 30	LL = 43		Clasificación SUCS : Arena limosa - SM
PROYECTO : Edificio	Ubicación: Gaboto y Constituyente	Fecha : Octubre 2014

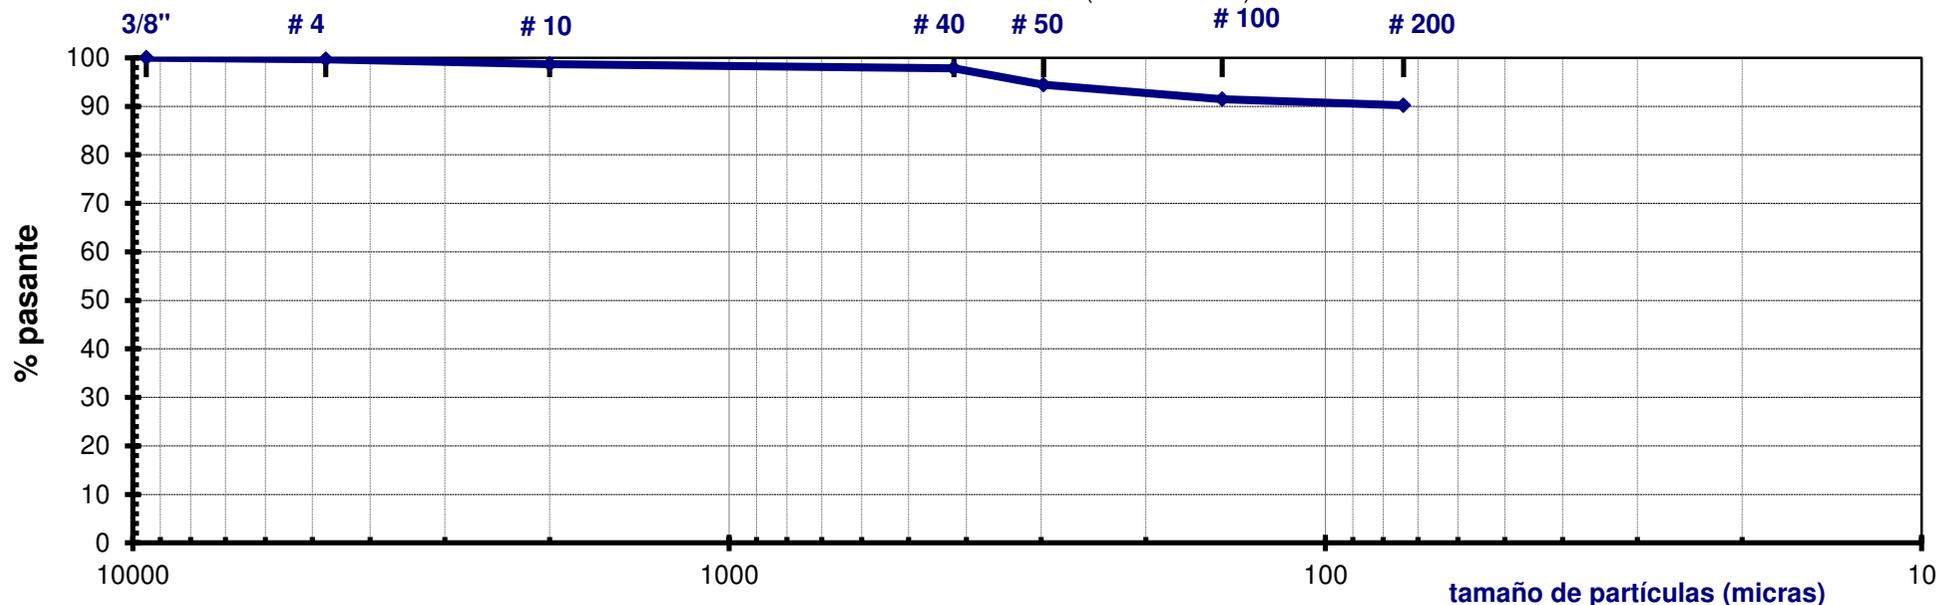
Análisis granulométrico, propiedades índice y clasificación de suelos

Punto de Exploración N° : P2	Muestra N° : M1	Profundidad (m) : 1,0

w_{nat} (%) : 26,6	LP = 25	LL = 37		Clasificación SUCS : Limo de baja compresibilidad - ML
PROYECTO : Edificio	Ubicación: Gaboto y Constituyente	Fecha : Octubre 2014

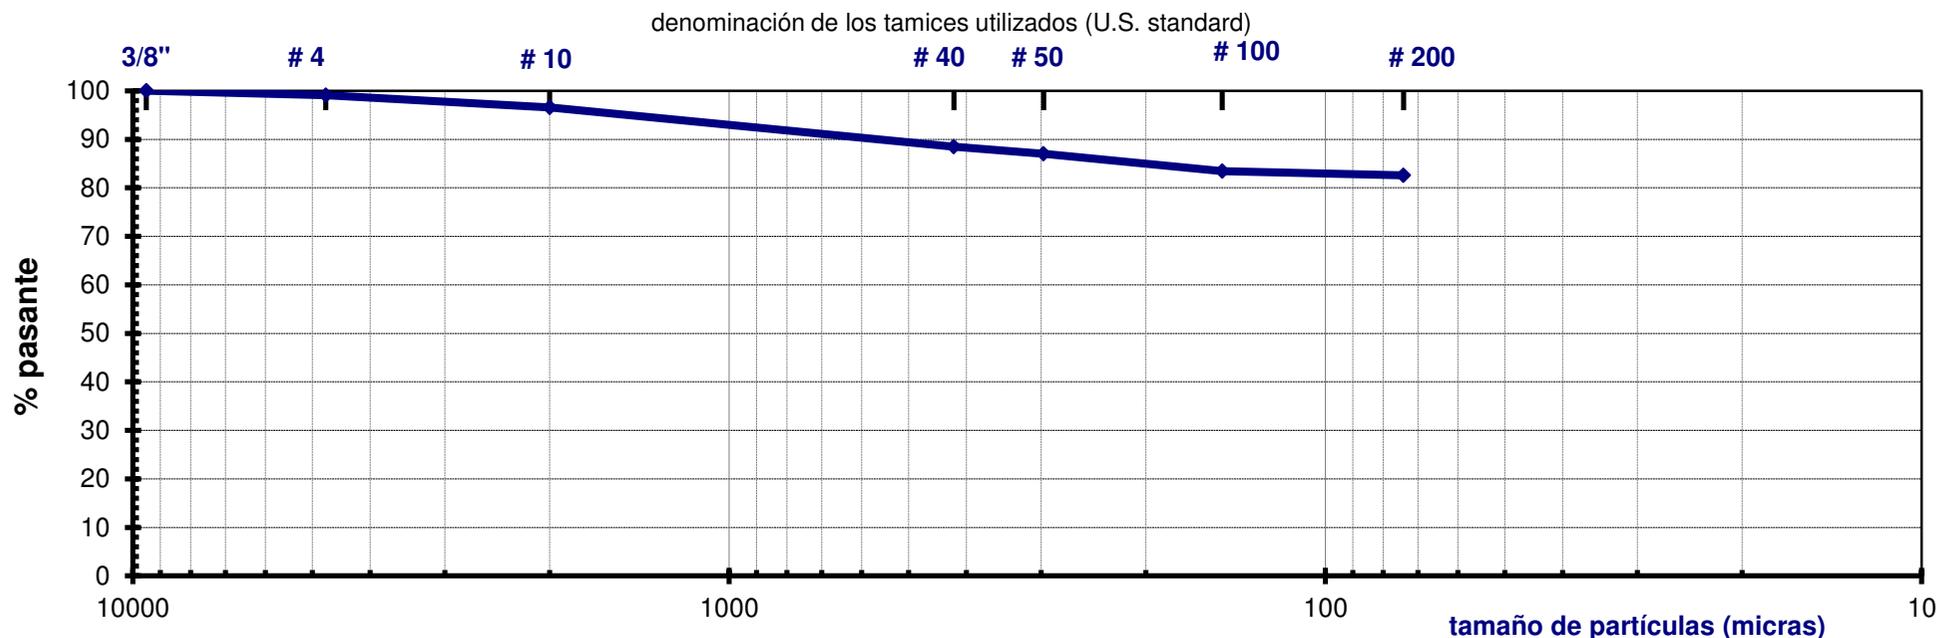
Análisis granulométrico, propiedades índice y clasificación de suelos

Punto de Exploración N° : P2	Muestra N° : M2	Profundidad (m) : 2,0		
w_{nat} (%) : 29,4	LP = 33	LL = 45		Clasificación SUCS : Limo de baja compresibilidad - ML
PROYECTO : Edificio	Ubicación: Gaboto y Constituyente	Fecha : Octubre 2014

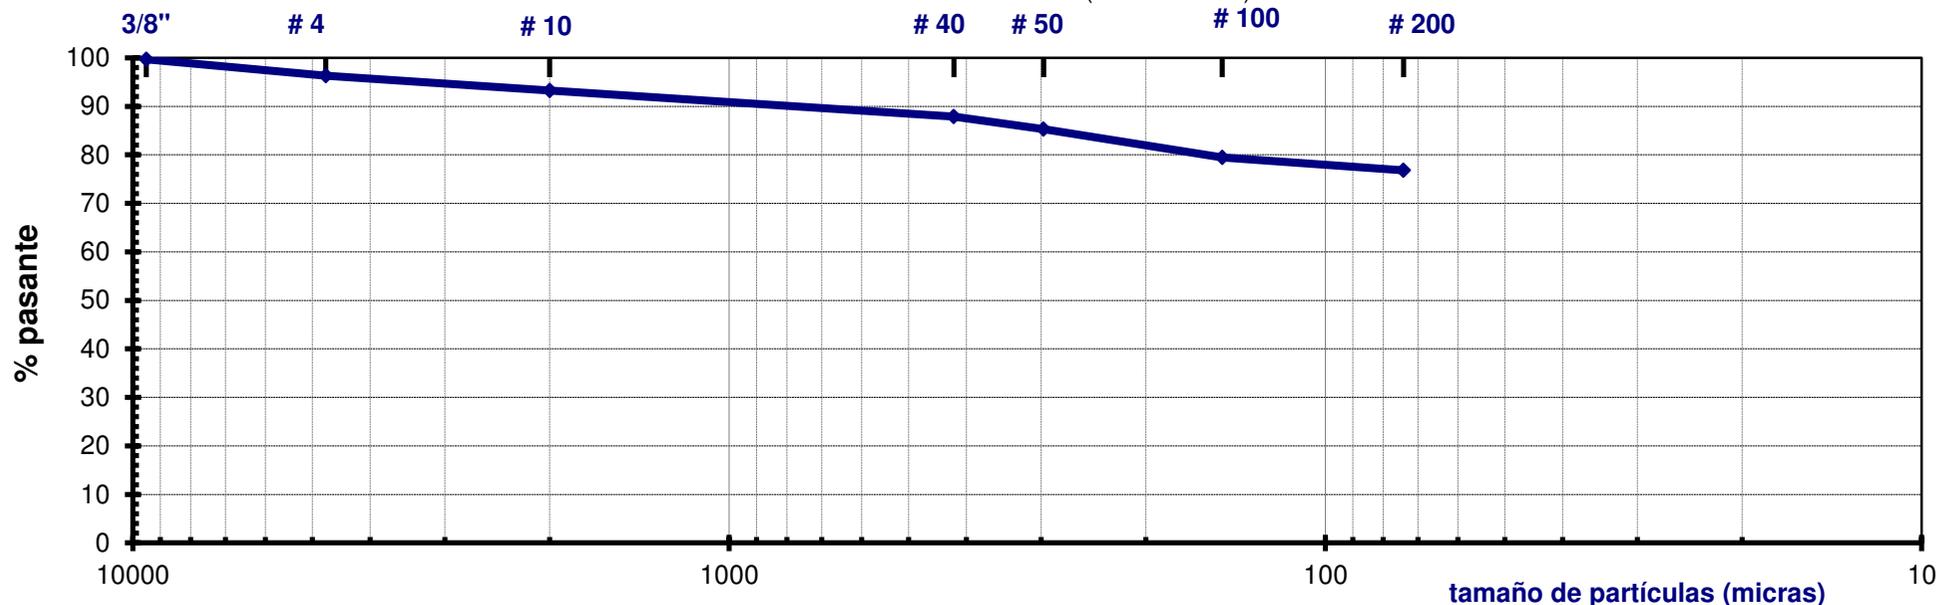
Análisis granulométrico, propiedades índice y clasificación de suelos

Punto de Exploración N° : P2	Muestra N° : M3	Profundidad (m) : 3,0

w_{nat} (%) : 25,7	LP = 32	LL = 51		Clasificación SUCS : Limo de alta compresibilidad - MH
PROYECTO : Edificio	Ubicación: Gaboto y Constituyente	Fecha : Octubre 2014

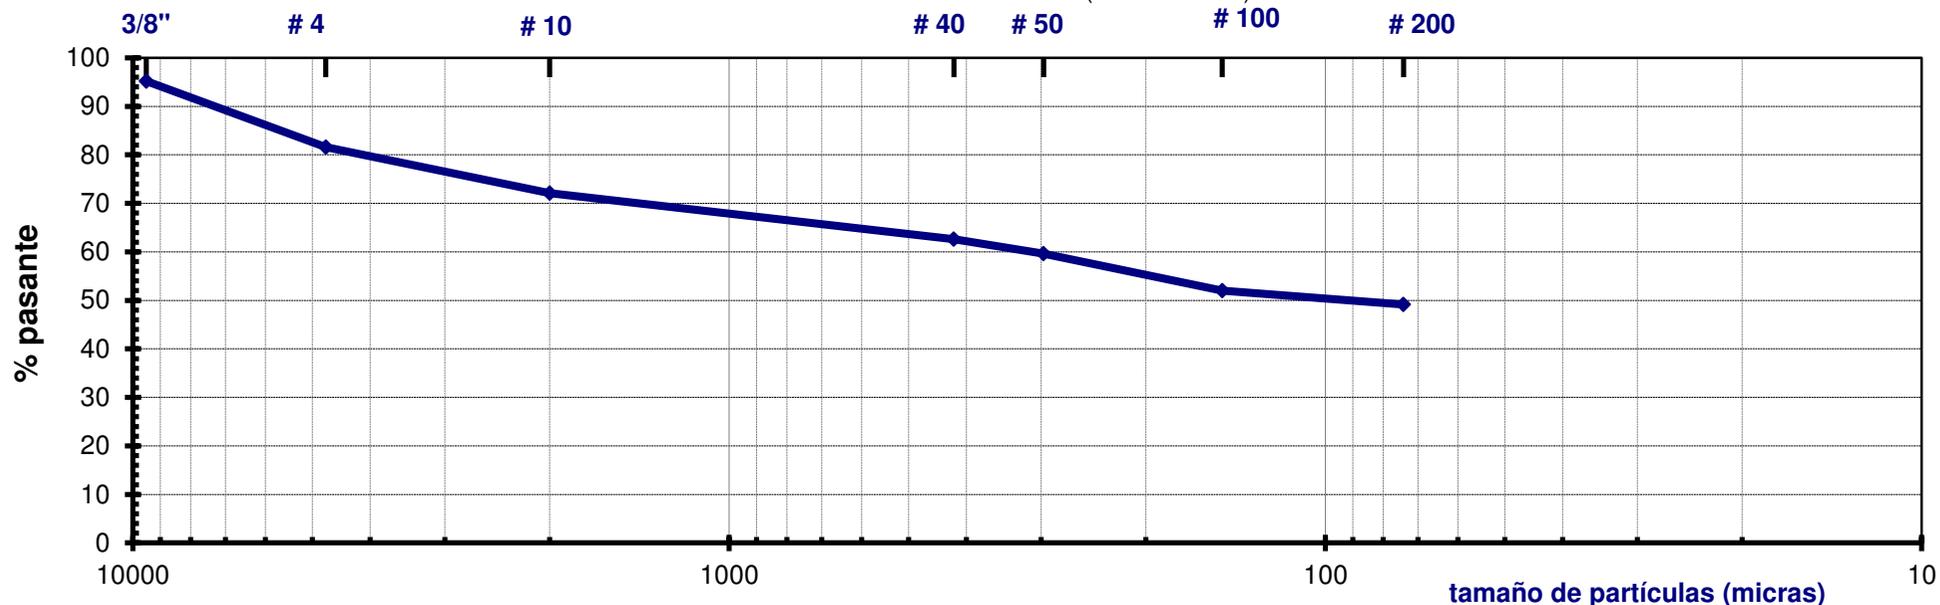
Análisis granulométrico, propiedades índice y clasificación de suelos

Punto de Exploración N° : P2	Muestra N° : M4	Profundidad (m) : 4,0

w_{nat} (%) : 20,0	LP = 30	LL = 47		Clasificación SUCS : Arena limosa - SM
PROYECTO : Edificio	Ubicación: Gaboto y Constituyente	Fecha : Octubre 2014

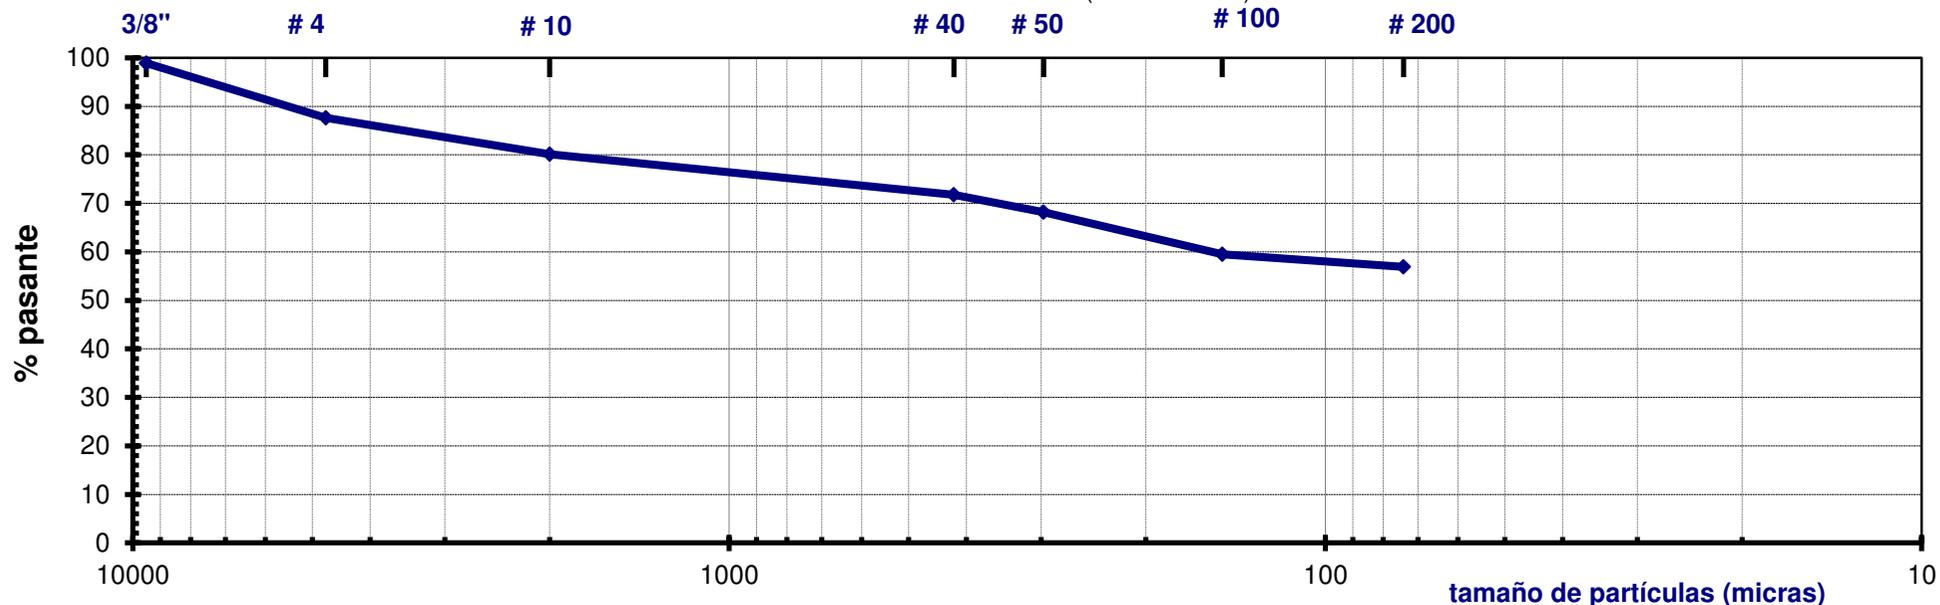
Análisis granulométrico, propiedades índice y clasificación de suelos

Punto de Exploración N° : P2	Muestra N° : M5	Profundidad (m) : 5,0

w_{nat} (%) : 19,1	LP = 33	LL = 52		Clasificación SUCS : Limo de alta compresibilidad - MH
PROYECTO : Edificio	Ubicación: Gaboto y Constituyente	Fecha : Octubre 2014

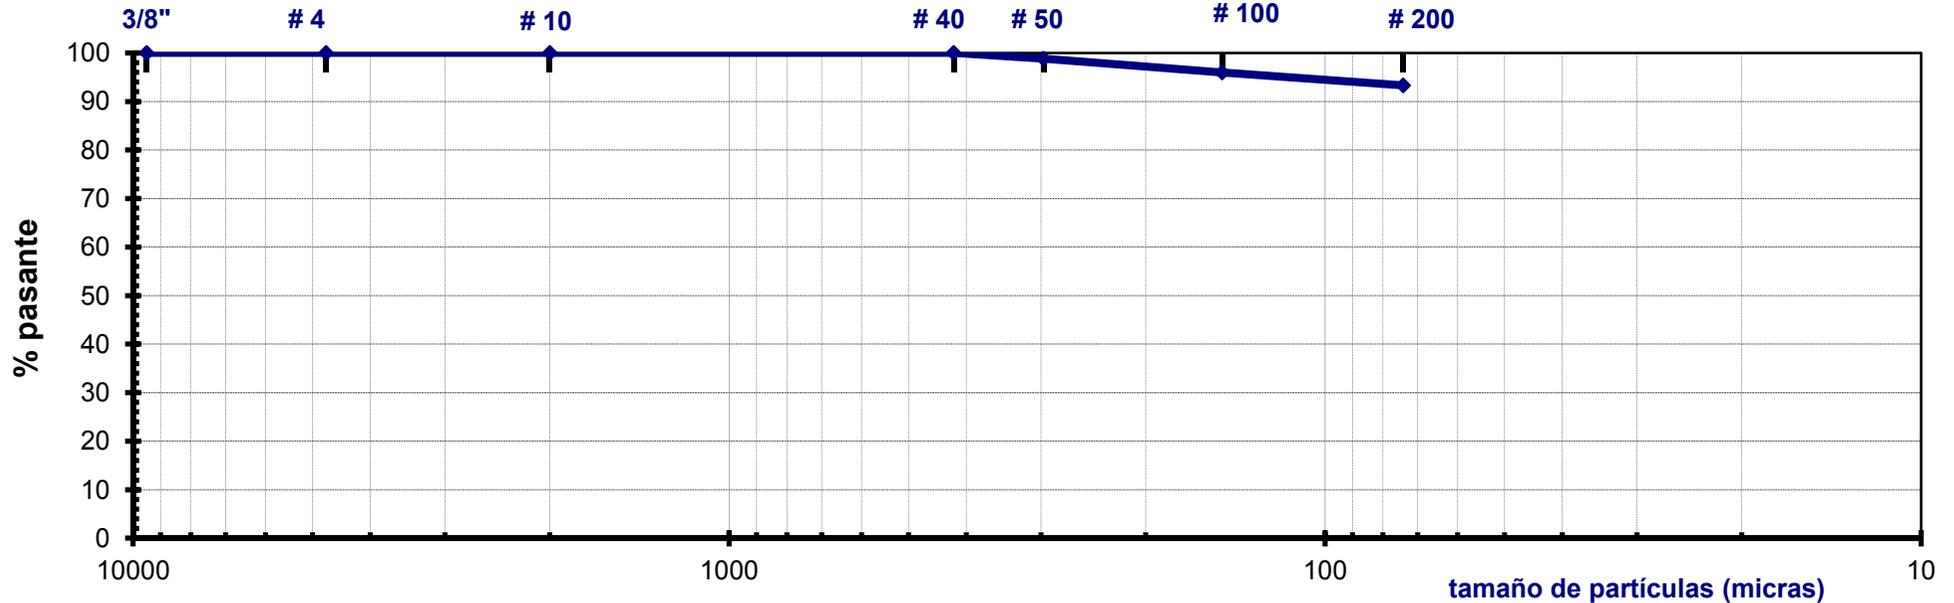
Análisis granulométrico, propiedades índice y clasificación de suelos

Punto de Exploración N° : P3	Muestra N° : M1	Profundidad (m) : 1,0	
w_{nat} (%) : 22,0	LP = 26	LL = 34	Clasificación SUCS : Limo de baja compresibilidad - ML
PROYECTO : Edificio	Ubicación: Gaboto y Constituyente	Fecha : Octubre 2014

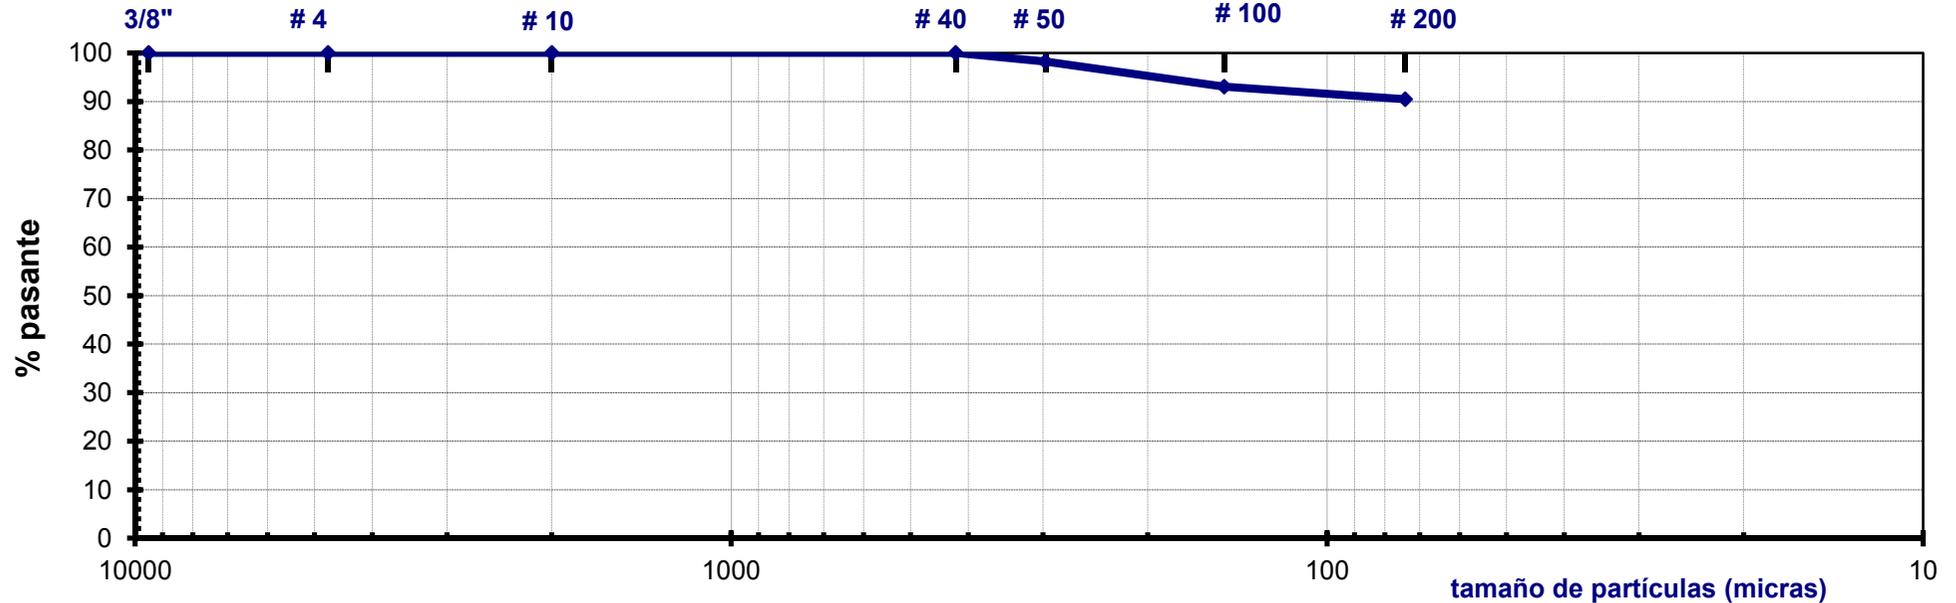
Análisis granulométrico, propiedades índice y clasificación de suelos

Punto de Exploración N° :	P3	Muestra N° :	M2	Profundidad (m) :	2,0
w_{nat} (%) :	19,8	LP =	27	LL =	43
Clasificación SUCS :				Limo de baja compresibilidad - ML	
PROYECTO : Edificio			Ubicación: Gaboto y Constituyente		Fecha : Octubre 2014

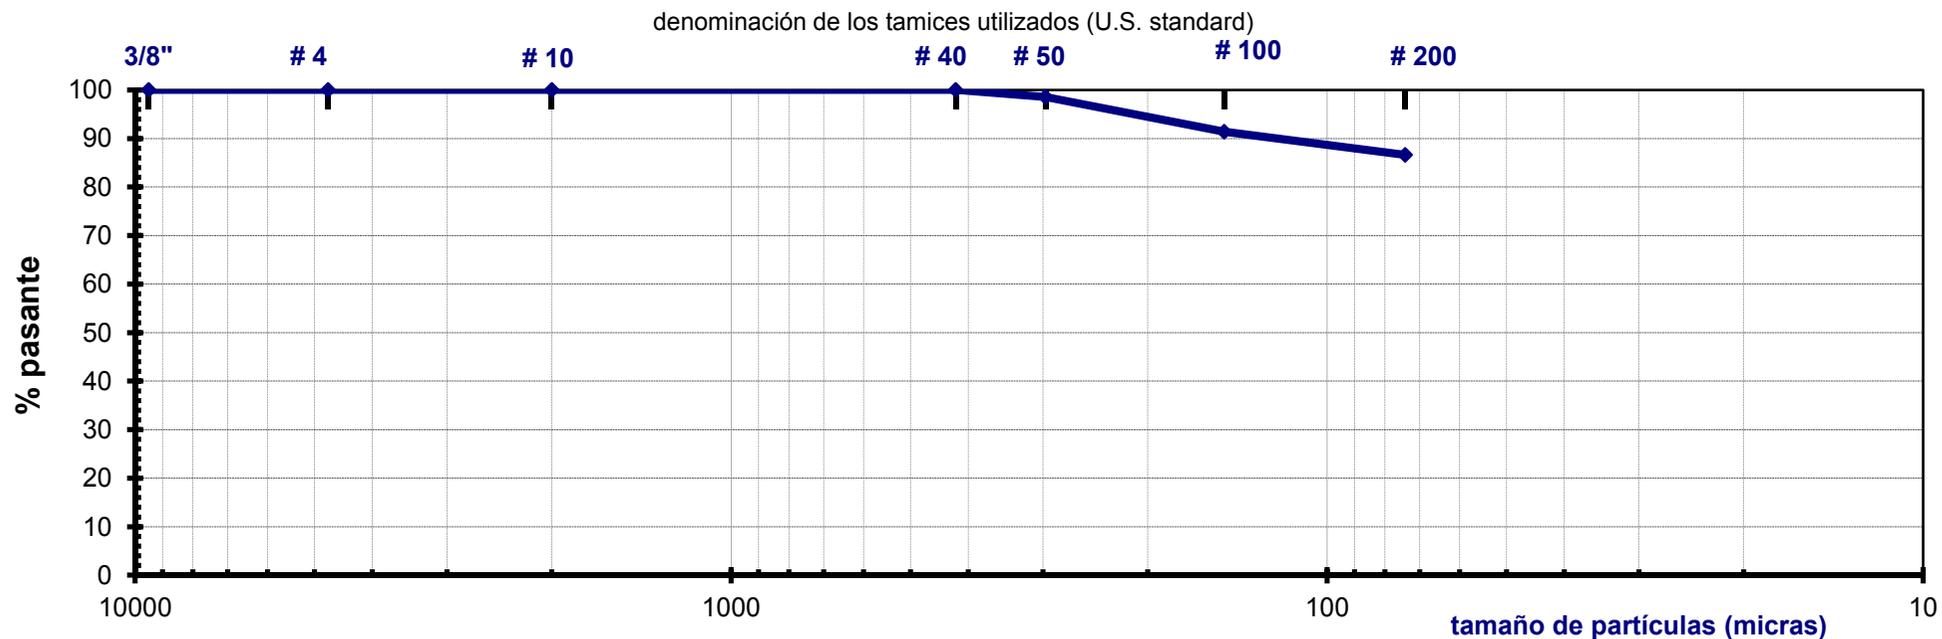
Análisis granulométrico, propiedades índice y clasificación de suelos

Punto de Exploración N° :	P3	Muestra N° :	M3	Profundidad (m) :	3,0
w_{nat} (%) :	23,8	LP =	28	LL =	36
Clasificación SUCS :				Limo de baja compresibilidad - ML	
PROYECTO : Edificio			Ubicación: Gaboto y Constituyente		Fecha : Octubre 2014

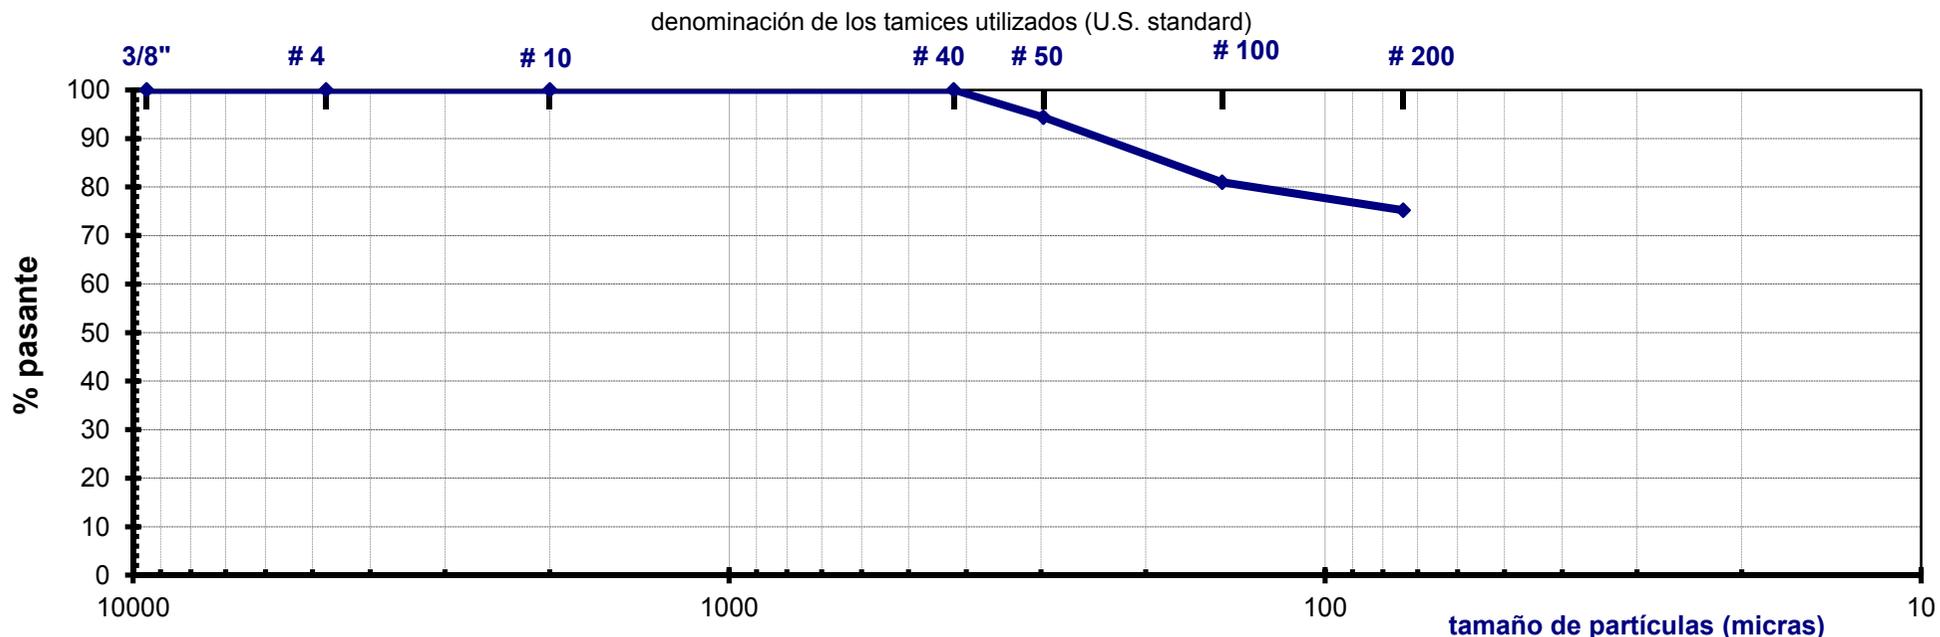
Análisis granulométrico, propiedades índice y clasificación de suelos

Punto de Exploración N° :	P3	Muestra N° :	M4	Profundidad (m) :	4,0
w_{nat} (%) :	21,8	LP =	28	LL =	43
Clasificación SUCS :				Limo de baja compresibilidad con arena - ML	
PROYECTO : Edificio			Ubicación: Gaboto y Constituyente		Fecha : Octubre 2014

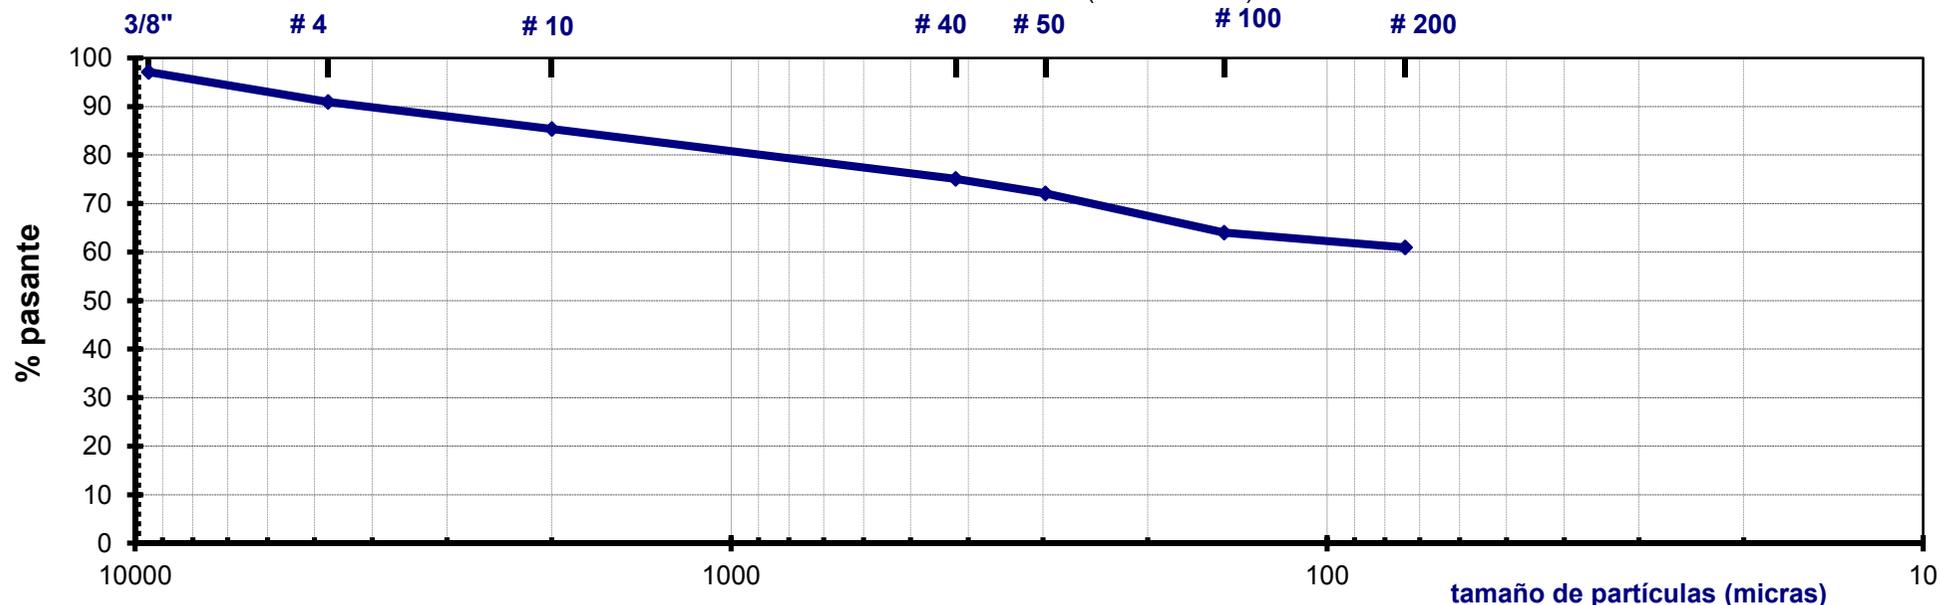
Análisis granulométrico, propiedades índice y clasificación de suelos

Punto de Exploración N° : P3	Muestra N° : M5	Profundidad (m) : 5,0
