ESTUDIO DE CARACTERIZACIÓN DE SUELOS

Proyecto: Edificio
Constituyente y Gaboto, Montevideo

Informe N°: 825/14

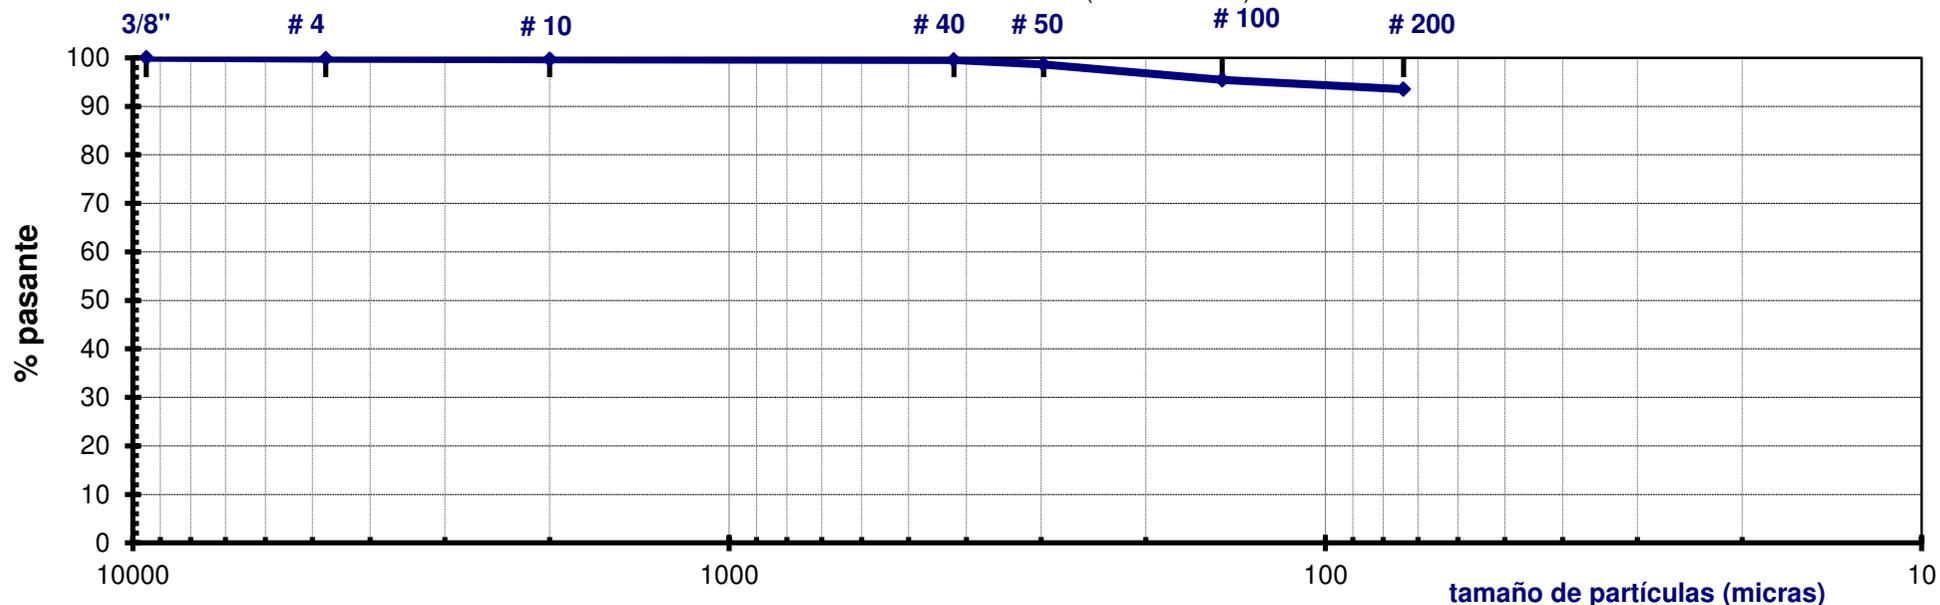
Análisis granulométrico, propiedades índice y clasificación de suelos

Punto de Exploración N° : P4	Muestra N° : M2	Profundidad (m) : 2,0

w_{nat} (%) : 23,0	LP = 25	LL = 40		Clasificación SUCS : Arcilla de baja compresibilidad - CL
PROYECTO : Edificio	Ubicación: Gaboto y Constituyente	Fecha : Octubre 2014

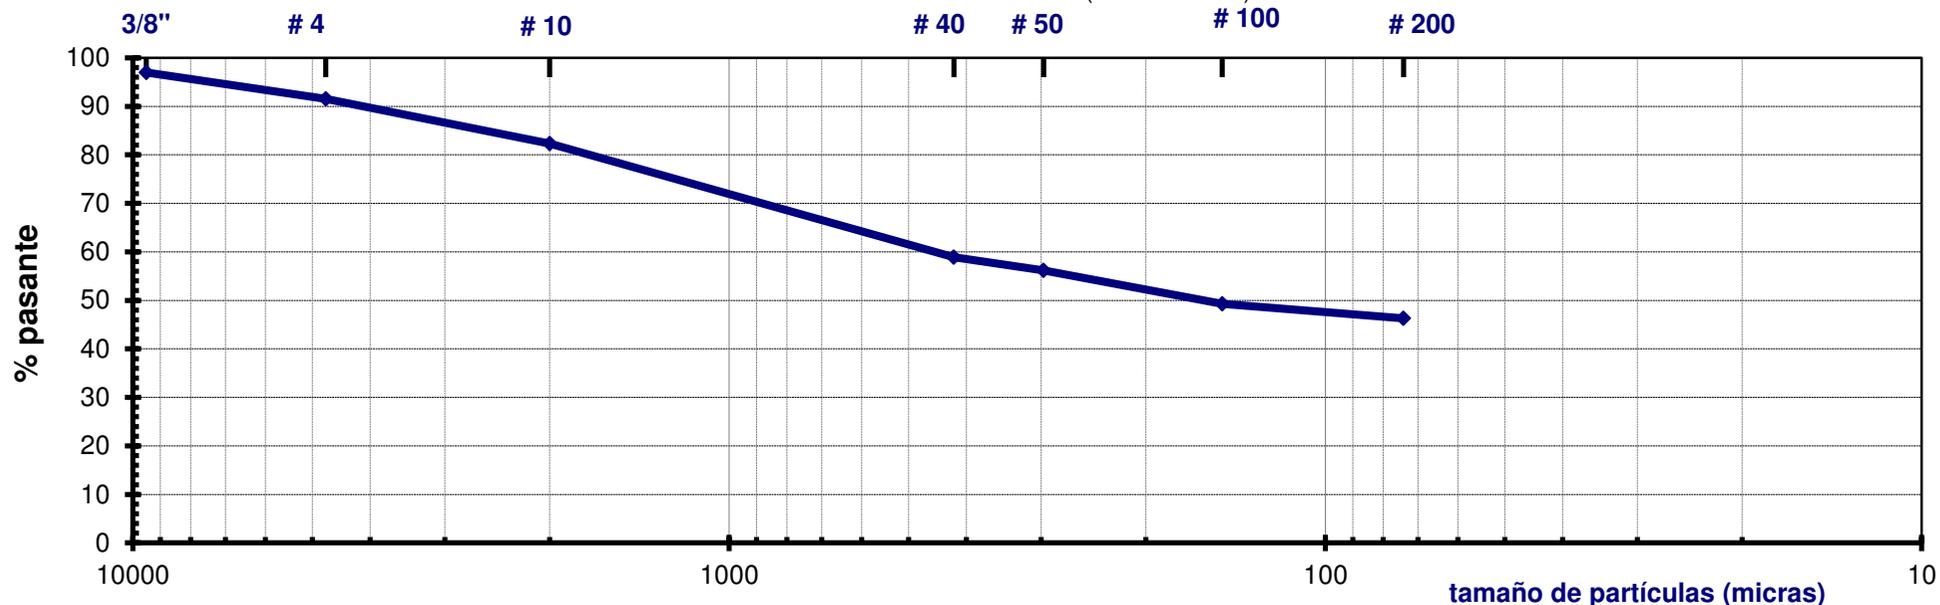
Análisis granulométrico, propiedades índice y clasificación de suelos

denominación de los tamices utilizados (U.S. standard)

GRAVA	A R E N A			LIMO O ARCILLA
	Gruesa	Media	Fina

según USACE EM 1110-1-1804 (2001)

Sobre las muestras seleccionadas se realizaron determinaciones de humedad natural, ensayos de análisis granulométrico y de determinación de límites de consistencia (límite líquido y límite plástico). A partir de la información obtenida a través del análisis granulométrico y las determinaciones de límites de consistencia, se realizó la clasificación de cada muestra procesada mediante el Sistema Unificado de Clasificación de Suelos (SUCS). La Tabla 2 resume los resultados obtenidos en las muestras analizadas y la Figura 2 presenta las muestras en la carta de plasticidad de Casagrande. En el Anexo se incluyen las planillas de clasificación y granulometrías de dichas muestras.

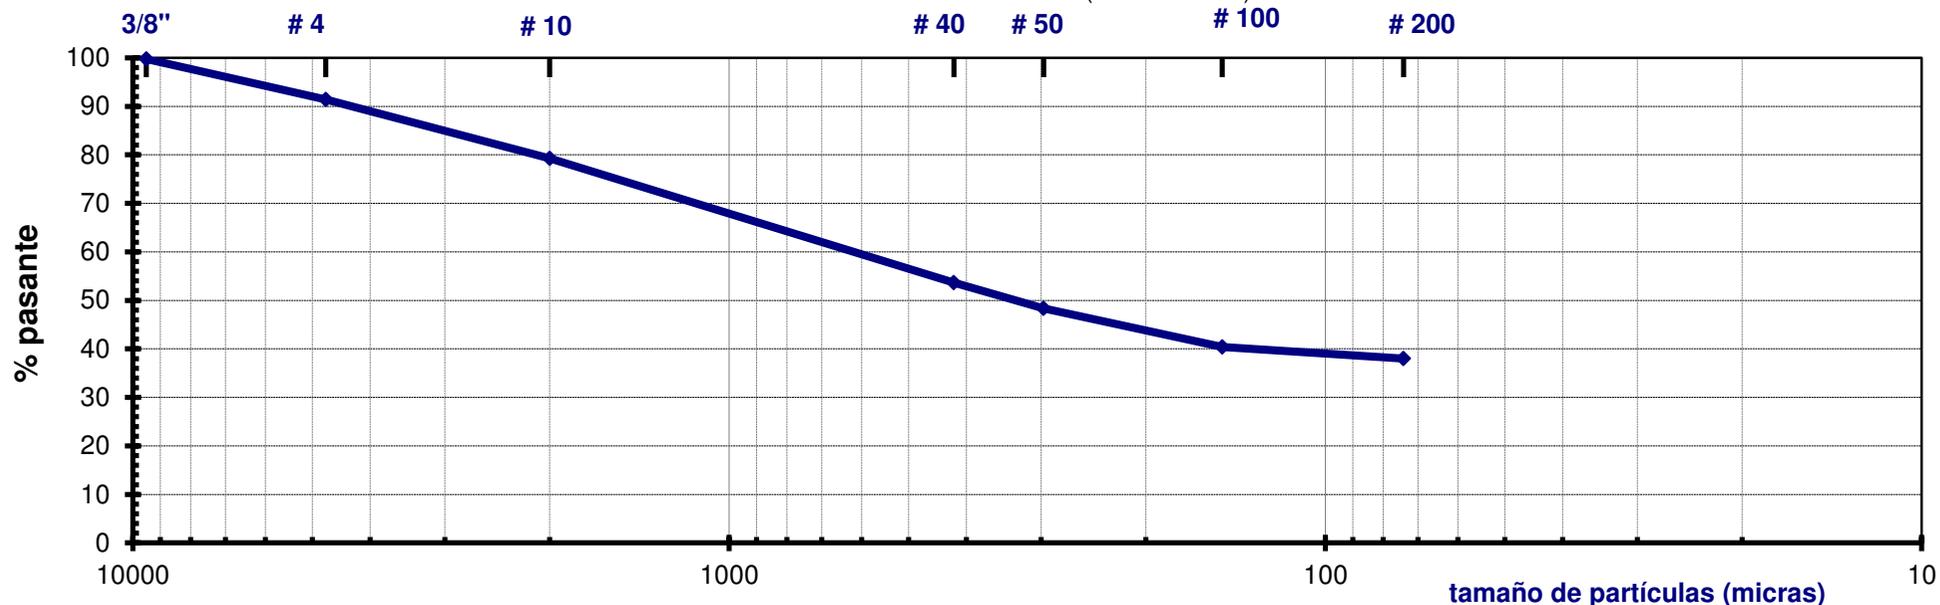
Análisis granulométrico, propiedades índice y clasificación de suelos

Punto de Exploración N° : P4	Muestra N° : M6	Profundidad (m) : 5,5		
w_{nat} (%) : 15,9	LP = 27	LL = 41		Clasificación SUCS : Arena limosa - SM
PROYECTO : Edificio	Ubicación: Gaboto y Constituyente	Fecha : Octubre 2014

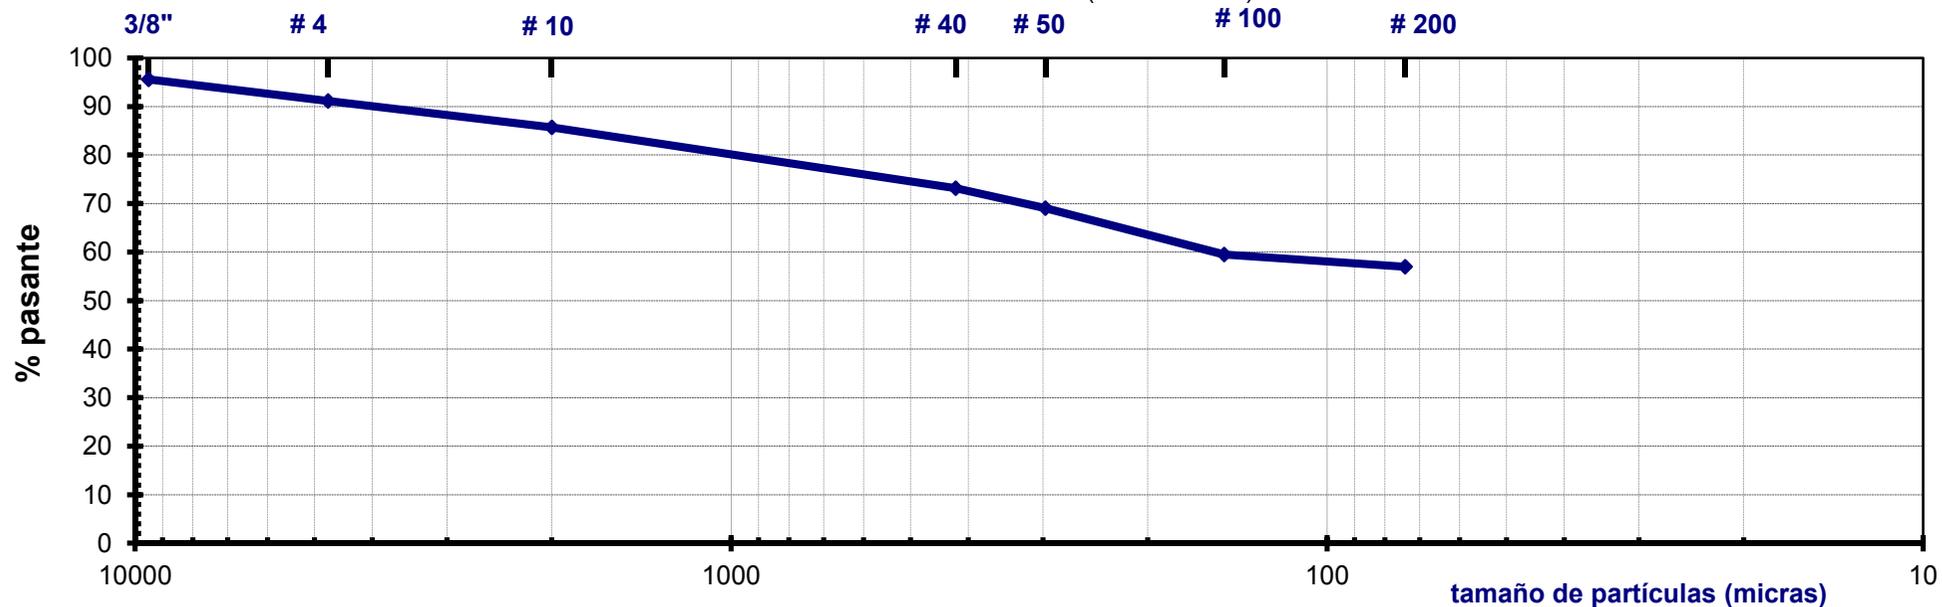
Análisis granulométrico, propiedades índice y clasificación de suelos

Punto de Exploración N° :	P5	Muestra N° :	M5	Profundidad (m) :	5,0		
w_{nat} (%) :	20,3	LP =	32	LL =	44		Clasificación SUCS : Limo arenoso de baja compresibilidad - ML
PROYECTO :	Edificio		Ubicación:	Gaboto y Constituyente			Fecha : Octubre 2014
