Módulo extensión Curso 2024

En el presente informe, se realiza un análisis de inspección primaria de las patologías observadas en el archivo filmico uruguayo Cinemateca, con el objetivo de relevar y documentar las patologías existentes y en lo posible, identificar sus causas y evaluar su gravedad, y proponer recomendaciones, ya sea de reparación, o mitigación, como de nuevas inspecciones específicas.

El objetivo principal de este informe es analizar las patologías que afectan a las bóvedas de archivos fílmicos en Cinemateca.

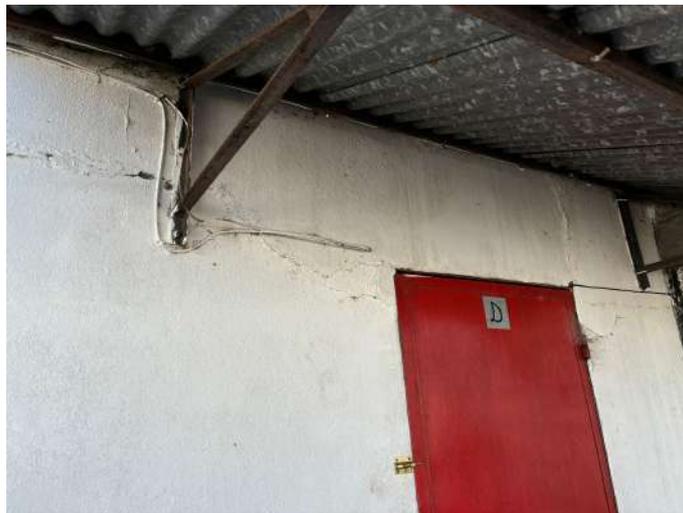
Figura 1: Fisura en el marco de la puerta - Bóveda D

La bóveda D presenta una fisura exterior que recorre desde el vértice superior del marco de la puerta, luego por todo el lateral hasta la parte posterior del galpón. Las figuras [Figura 1](#) y [Figura 2](#) demuestran su extensión y magnitud. El registro completo de imágenes se encuentra en la [Subsubsección 7.2.1](#)

Fisuras: se recomienda diagnosticar el tipo de fisura y repararlas como se indicó en la [Subsección 2.5](#).

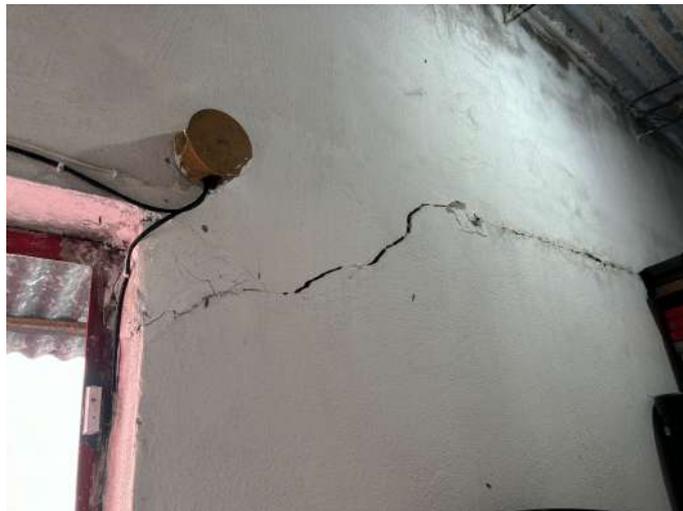
Figura 3: Nacimiento de la fisura - Parte interior del Bóveda D

La fisura que nace desde el marco de la puerta, también se aprecia por dentro del galpón en [Figura 3](#) .

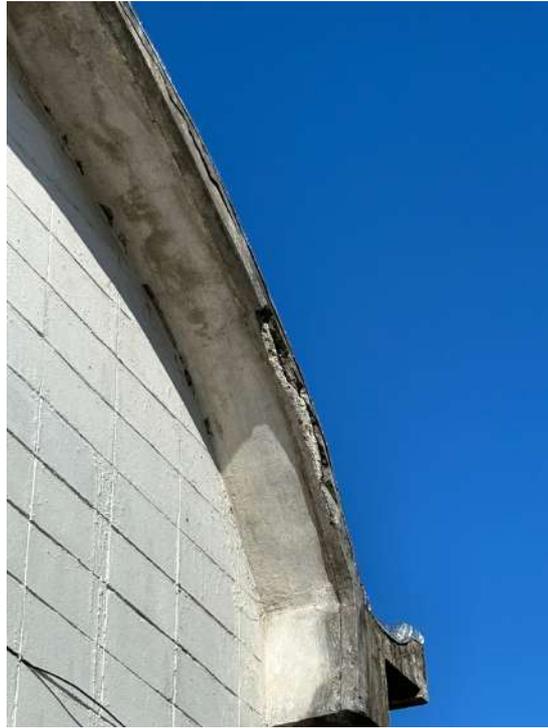
Figura 4: Bóveda - Parte posterior Bóveda D

En el caso de las bóvedas en el Archivo de Cinemateca, se encontraron fisuras mayormente en la estructura de bóveda D. Estas son principalmente horizontales y recorren gran parte de la estructura, como se ve en las siguientes imágenes.

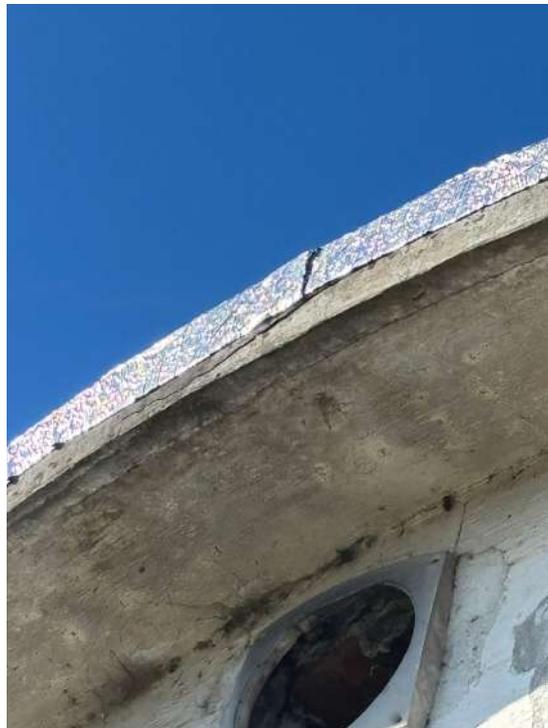
Figura 5: Parte superior de la Bóveda - Parte posterior Bóveda D

Por otro lado, se observó desprendimiento de material en el borde de la bóveda, esto se da a causa de la corrosión del acero.

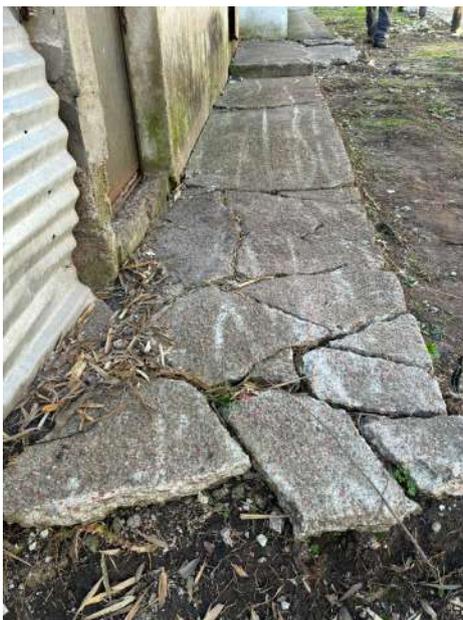
Figura 6: Levantamiento de la vereda perimetral - Anexo a Bóveda D

En el predio se pueden ver levantamientos notorios en la vereda perimetral, el origen se debe a varios factores, entre los cuales se encuentra el crecimiento de las raíces de árboles. Este tema ya fue abordado anteriormente por los responsables de Cinemateca, resultando en la tala del árbol cuyas raíces generaban el levantamiento.

Por otra parte, podría deberse a los ciclos de humedad que expande y contrae el suelo. Dado que la vereda está apoyada directamente sobre la tierra vegetal, esta sufre las deformaciones de dichos ciclos y en cada uno de ellos es que la estructura experimenta fisuras. Idealmente, debería existir una base compactada de tosca, un contrapiso de hormigón y luego la vereda. Como otra alternativa, en lugar de construir el contrapiso y la vereda, se pueden sustituir por una losa de hormigón armado con pendiente hacia afuera de la construcción.

Vereda perimetral: se recomienda demoler la vereda existente y construir una nueva vereda, teniendo en cuenta que no debe estar apoyada directamente sobre tierra negra. La vereda debe ser impermeable y con pendiente de al menos 1 % hacia afuera, para alejar el agua de la construcción.

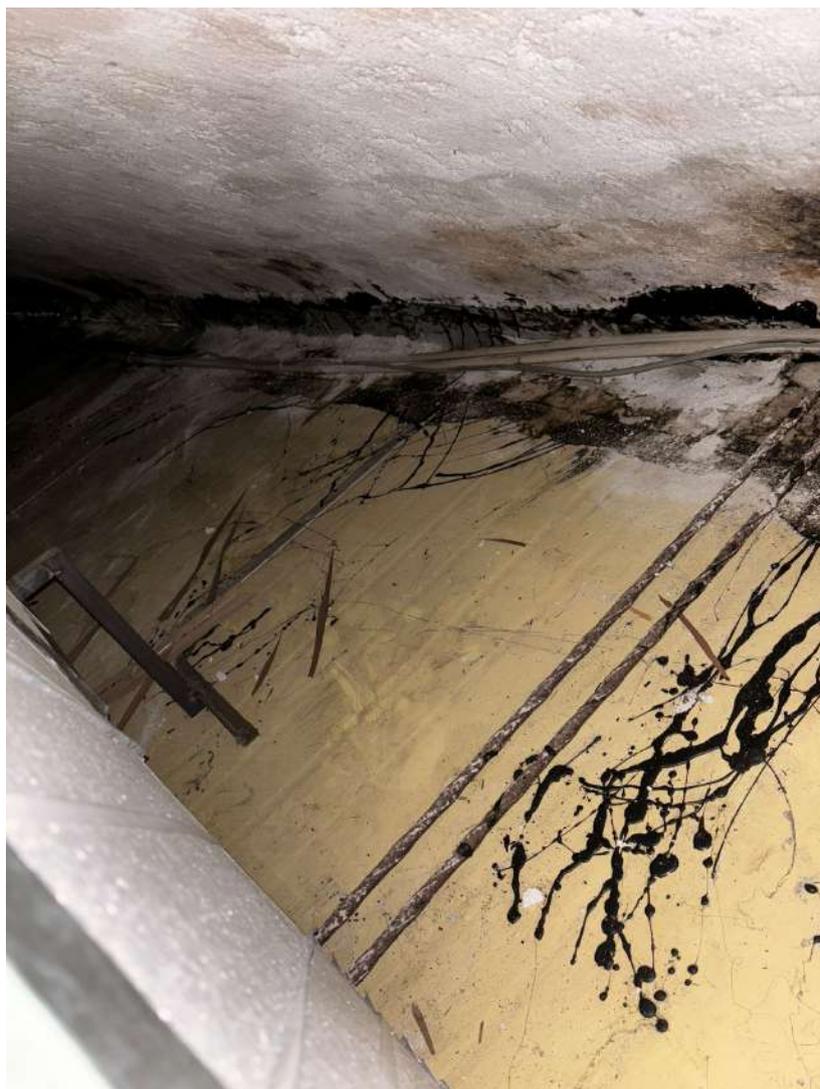
Figura 8: Humedad - Ático de la Bóveda A

Como se observa en las siguientes imágenes, el ático presenta indicios de humedad. Esta problemática está siendo abordado por Cinemateca con la colocación de membrana asfáltica sobre las bóvedas. Se adjuntan las imágenes de lo que se pudo observar.

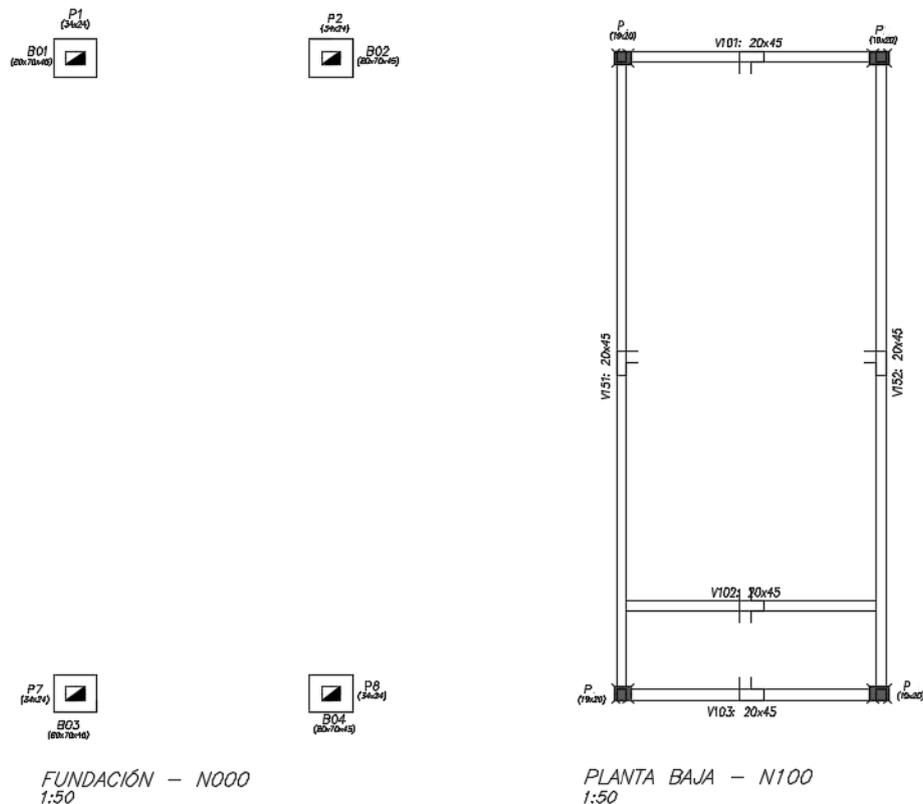
Figura 11: Planos de fundación y planta baja.

Comenzando por la fundación, la cual para disminuir los gastos del proyecto se propone utilizar la existente. La misma mediante un relevamiento se pudo observar que tiene la geometría presentada en la [Figura 11](#).

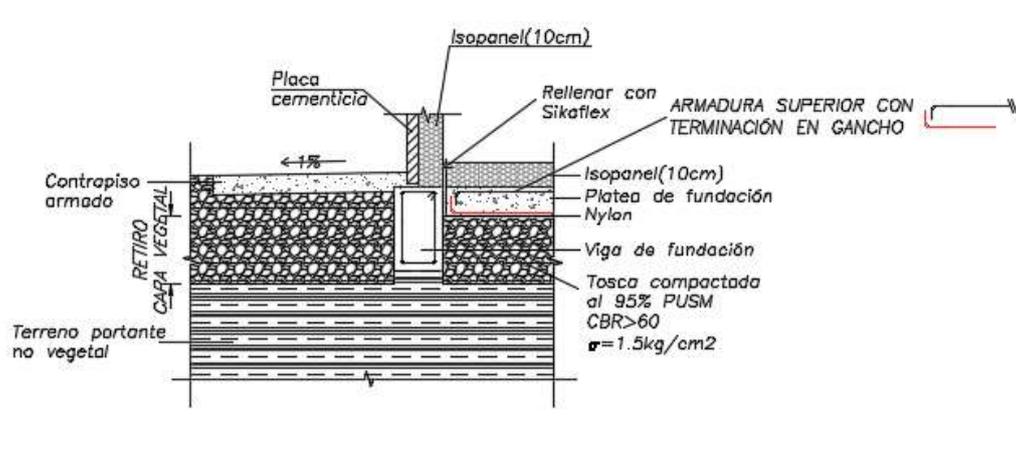
Figura 12: Detalle platea de fundación.

En caso de que sea posible su uso, se pide retirar la capa de terreno vegetal y sustituirla por una capa de tosca compactada. Luego, se deberá colocar una lámina de nylon como aislamiento pegada con cinta pato (propósito constructivo para que no se filtre el hormigón fresco) y por último la platea de fundación, del lado exterior de la cámara se debe generar una vereda de 1 metro de ancho con pendiente 1 %. Esto se indica en los planos con el detalle ilustrado en [Figura 12](#).

Además, se propone no generar unión entre las vigas de fundación y la platea para evitar posibles fisuras a futuro, para lograr una unión continua entre las mismas se propone utilizar *Sikaflex – 1A* como relleno de juntas.

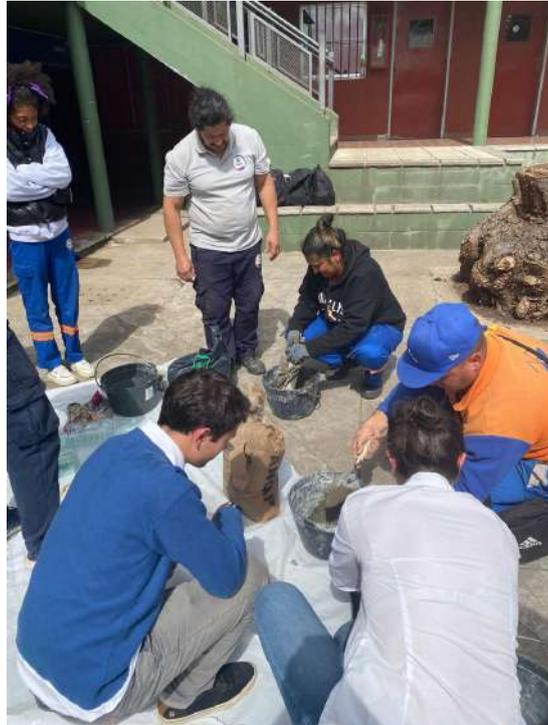
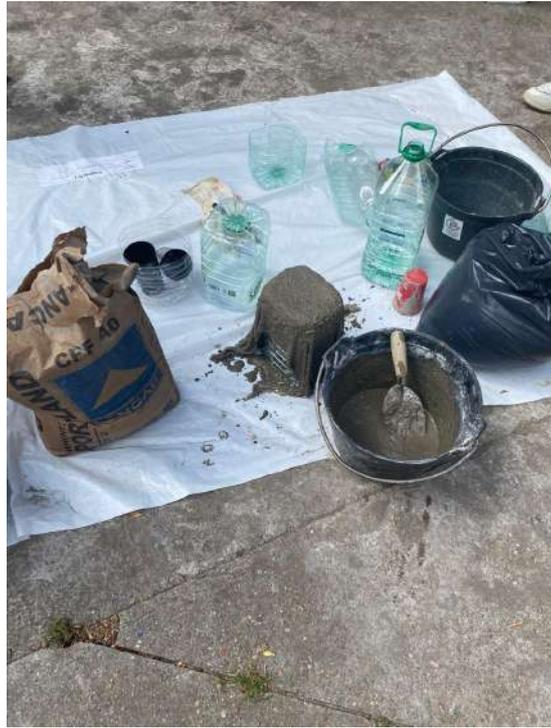
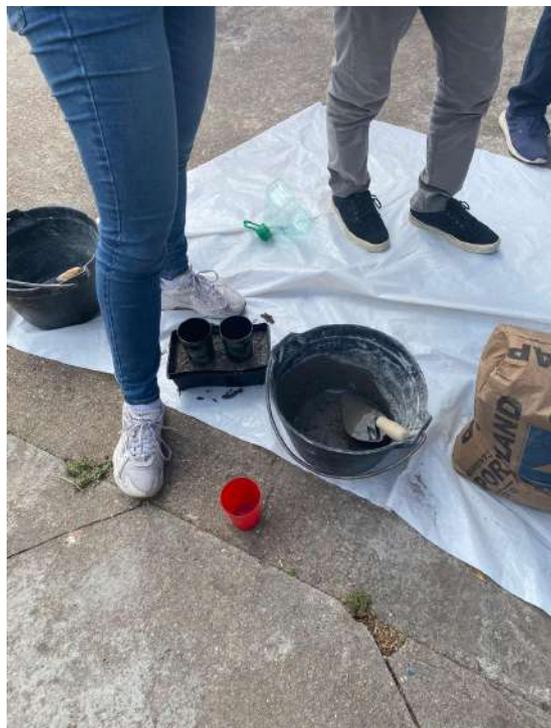
El taller brindado se dividió en dos etapas, la primera se trató de una charla por parte de los alumnos de Facultad de Ingeniería, orientado, como se mencionó anteriormente, a bases teóricas de hormigón armado, como son los componentes del material, buenas prácticas a la hora de hormigonar, resistencia del hormigón, función de la armadura en el hormigón y por último, el hormigón como elemento estructural. El PowerPoint presentado se muestra en la [Sección 8](#). La segunda etapa del taller se trató de una actividad propuesta para los alumnos del Movimiento Tacurú, para la familiarización con el material luego de la charla. Esta consistió en la realización de mortero (cemento Portland, arena y agua) para luego utilizarlo y crear macetas con moldes de plástico.

En las siguientes imágenes se muestra la actividad propuesta:

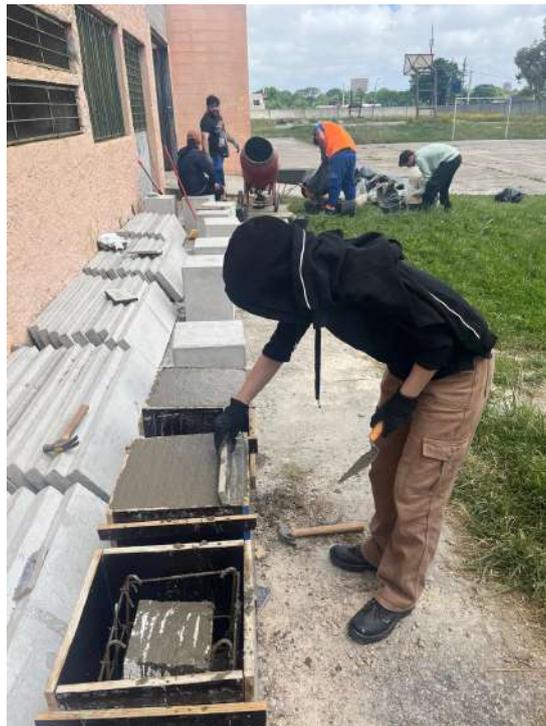
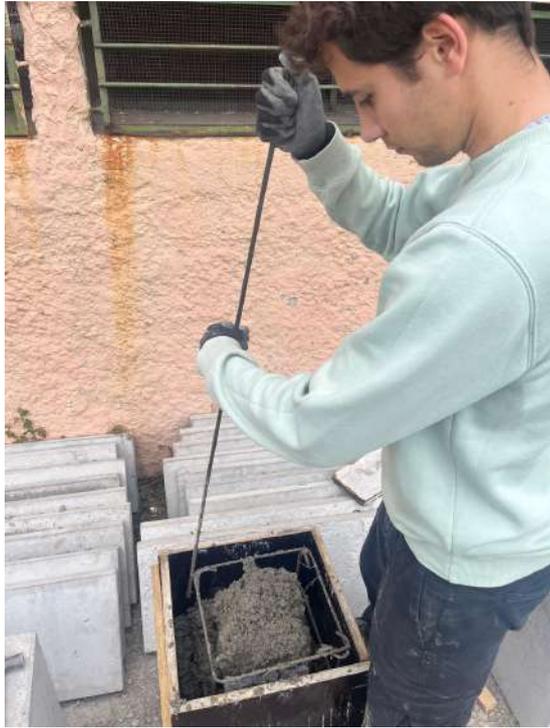
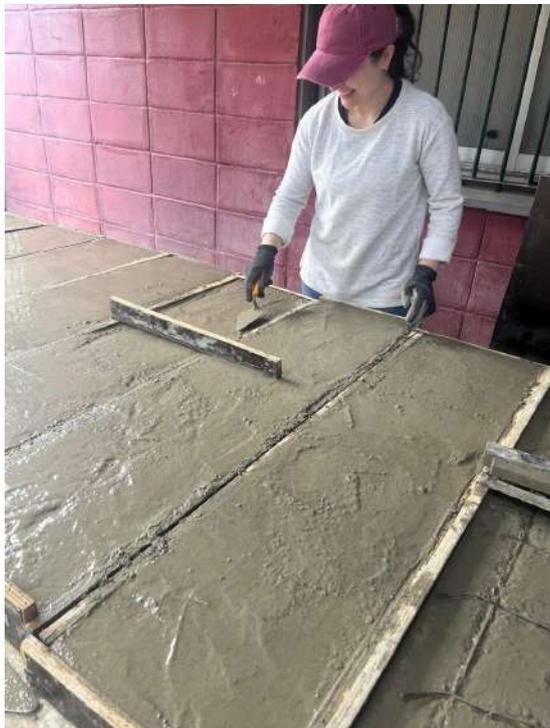
En las jornadas asistidas, los alumnos trabajaron en conjunto para contribuir a la refacción de la plaza, en esta actividad se realizaron losetas prefabricadas (encofrado, hormigonado, colocación de armadura y desencofrado) para luego ser colocadas con el fin de realizar una cancha para la organización, también se realizaron bancos prefabricados para la plaza (encofrado, hormigonado, colocación de armadura). Por otra parte, el grupo de obra encontró unas patologías en un muro que dividía el predio de la organización con el exterior, lo que se hizo en este caso fue una regimentación del muro en ciertos puntos del mismo (excavación y regimentación con hormigón).

A continuación se muestran algunas imágenes de las jornadas mencionadas anteriormente, el resto de las imágenes se pueden ver en la ??.

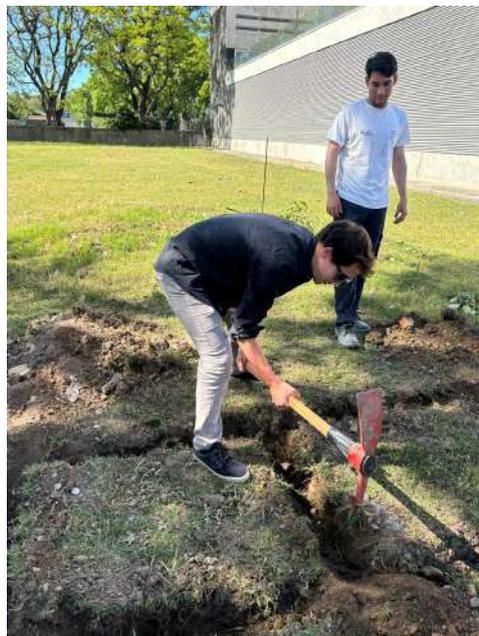
Figura 13: Excavación

Con la ayuda de un capataz de construcción, se realizó el replanteo para luego proceder con la excavación [Figura 13](#).

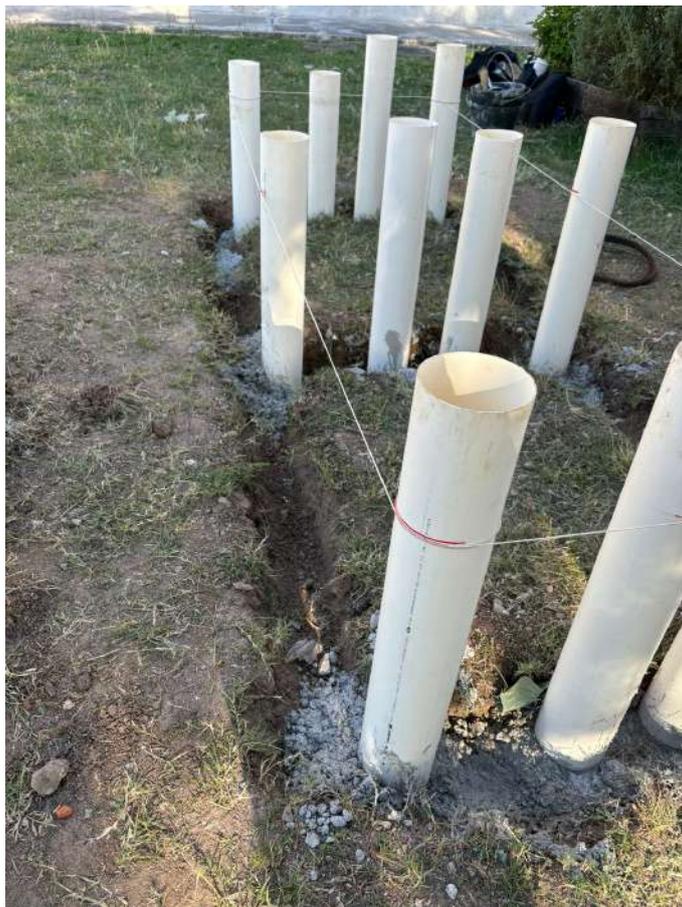
Figura 14: Nivelado

Una vez que se alcanzaron los 30cm de excavación, se procedió a colocar los hierros correspondientes para la estructura del pilar, y a continuación, se vertió el hormigón en la base. Una vez que el hormigón se secó y alcanzó la consistencia adecuada, se instaló el tubo de PVC en su lugar. Posteriormente, se continuó con el proceso de nivelación, en el cual con una manguera se marco en cada tubo la altura deseada y asimismo se fue colocando un hilo, de manera de tener correctamente indicado el nivel a hormigonar.

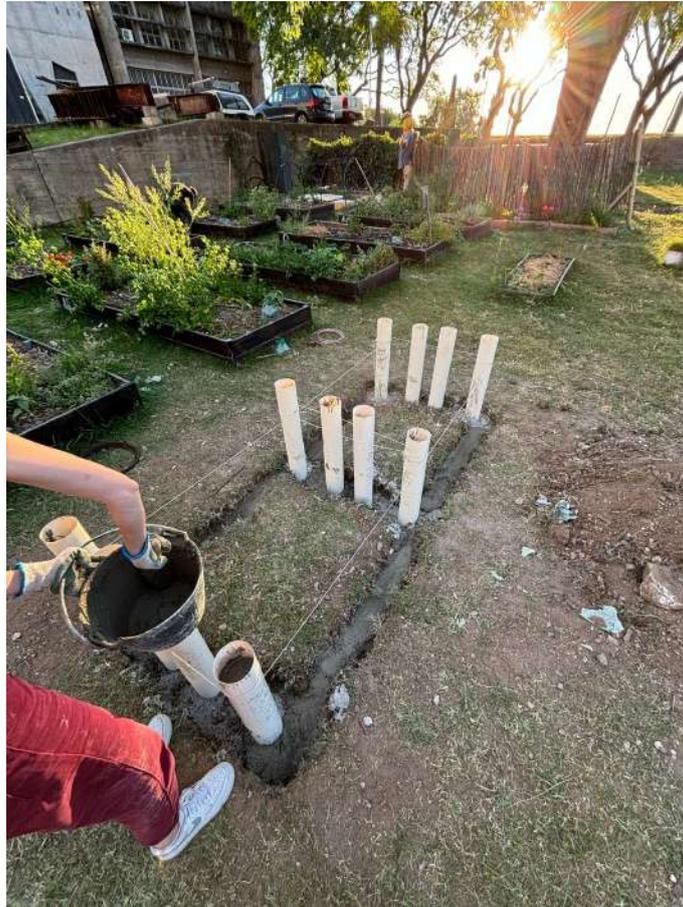
Figura 15: Hormigonado de pilares

Se prosiguió con el hormigonado tanto en el interior como en los alrededores del tubo, asegurando su correcta fijación y estabilidad.

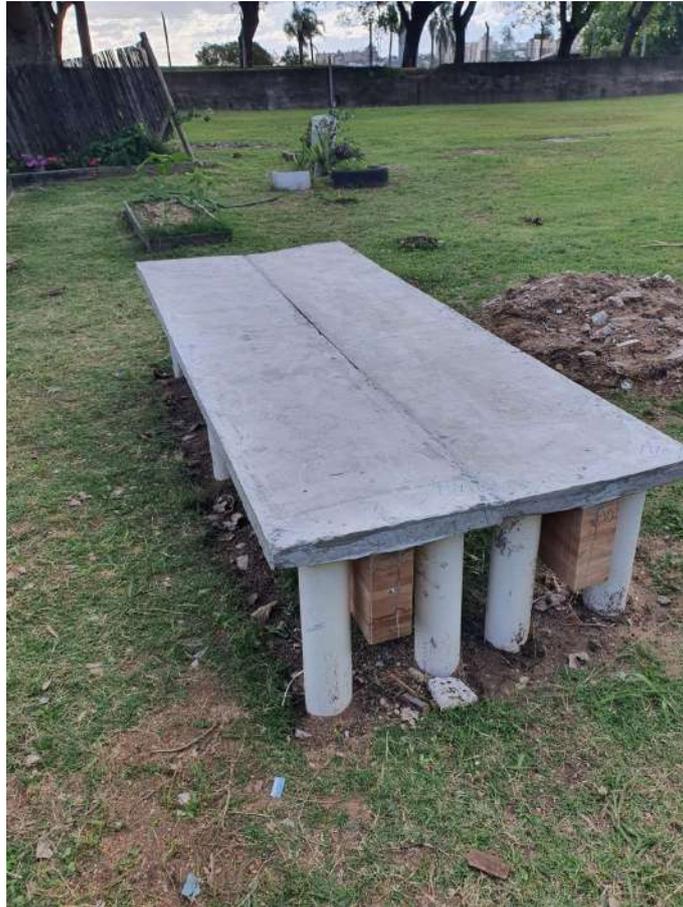
Figura 16: Estructura terminada

Una vez hormigonados los pilares de PVC, se dejó que el hormigón adquiriera la resistencia necesaria durante varios días. Posteriormente, se cortó el excedente de los tubos de PVC y se nivelaron todos los pilares para asegurar una superficie uniforme. Sobre cada pilar se colocaron neoprenos para garantizar una adecuada distribución de cargas y absorber posibles irregularidades.

Luego, se trasladaron las losetas hasta la zona de la huerta y se colocaron una a una sobre los pilares, formando la estructura principal.

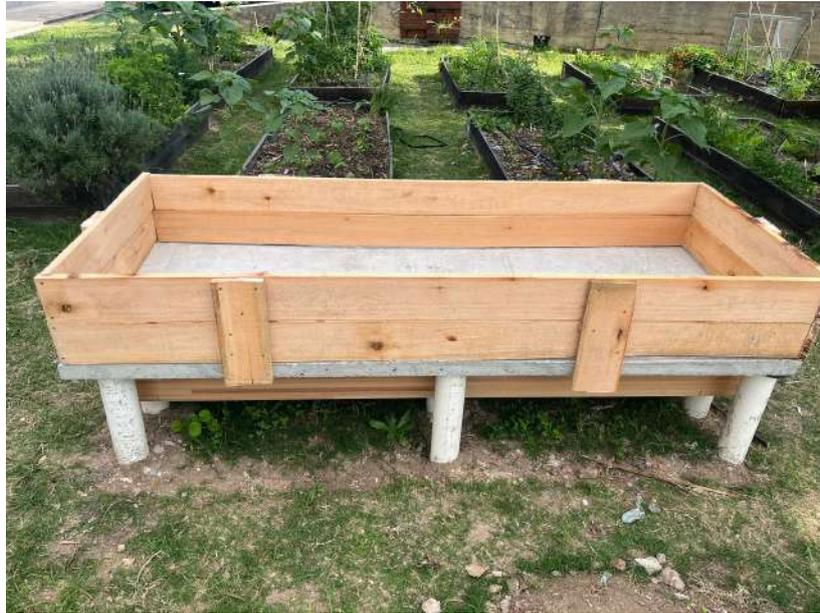
Figura 17: Proyecto finalizado

Finalizada esta etapa, se fijaron tablas de madera de 15 cm de altura a lo largo de los bordes de las losetas, colocando dos tablas en sentido vertical por cada lado para servir como contención de la tierra que posteriormente se colocaría en el interior.

Para reforzar la estabilidad de las tablas, se implementó un sistema de arriostramiento utilizando otras piezas de madera sobrantes, logrando así una estructura firme y estable, lista para su uso.
