**Proyecto Fondo María Viñas  
FMV\_2\_2011\_1\_6706**

**Uso de Residuos Agroindustriales para Materiales Alternativos  
de Pavimentos**

<b>Uso de Residuos Agroindustriales para Materiales Alternativos de Pavimentos</b>	
Unidad Ejecutora	Laboratorio de Geotécnica de Pavimentos - Departamento de Ingeniería Geotécnica – Instituto de Estructuras y Transporte – Facultad de Ingeniería – Universidad de la República
Unidad Financiadora	Fondo María Viñas Agencia Nacional de Investigación e Innovación
Unidad de Apoyo	Dirección de Infraestructura Vial Intendencia Departamental de Artigas
Responsable Científico	Leonardo Behak
Investigadores	Marcos Musso Gustavo Piñeiro Federica Selves Bruno Telechea
Técnicos de Apoyo	Juan Álvez
<p><b>Sumario</b></p> <p>Este informe técnico documenta una investigación para validar el desempeño de materiales de suelo modificado con cenizas de cáscara de arroz o de bagazo de caña de azúcar y cal como capas de pavimentos de bajo volumen de tránsito. Se trata de dar un uso a estas cenizas que son residuos de la producción de azúcar y etanol en la planta de ALUR S.A. en Bella Unión y del proceso de secado de arroz en los molinos de la Ciudad de Artigas, donde el

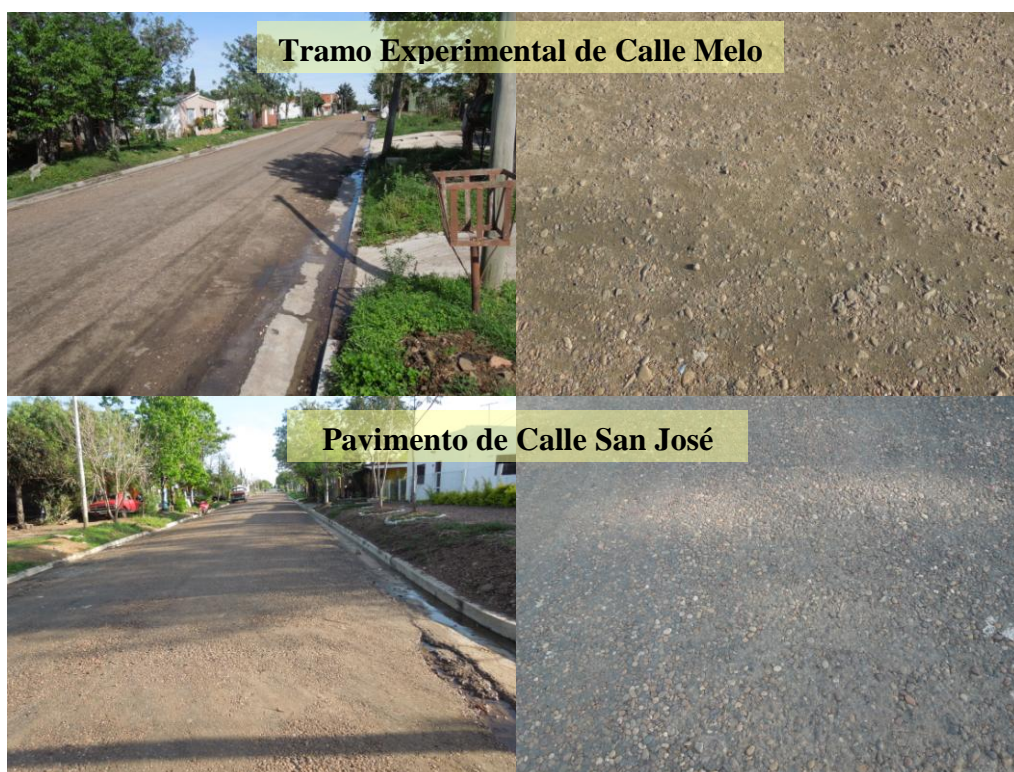
Figura 4.12. Condición Funcional Comparativa del Tramo Experimental de la Calle Melo y el Pavimento de la Calle San José

A los 287 días se observan huellas leves por pérdida de material en la senda norte de la calle, así como evolución de los baches formados ya formados al finalizar la construcción del tramo en las zonas de acumulación de aguas residuales. Se constató una reducción considerable de la emisión de polvo, al punto de no afectar a la vecindad. No hubo modificaciones en la condición funcional del tramo experimental a los 387 días. Se destaca que a poco más de 1 año de servicio no se observó en superficie formación de fisuras longitudinales ni transversales, así como ondulaciones.

La condición funcional del tramo experimental y de los pavimentos de las calles adyacentes, conformados por una capa de base de basalto modificado granulométricamente con gravilla y arena de la Cantera Franquía y ligado con cemento asfáltico, es muy similar como puede observarse en las imágenes de la Figura 4.12.

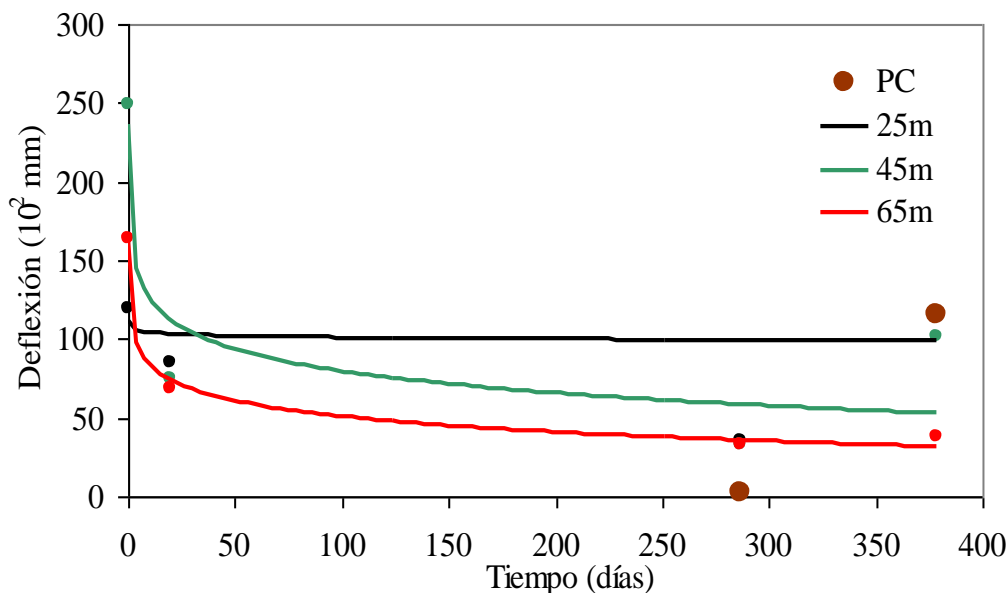
Figura 4.14. Variación en el Tiempo de las Deflexiones del Pavimento del Tramo Experimental de la Calle Melo de Bella Unión

Se puede apreciar una dispersión en las lecturas realizadas en el monitoreo, de 387 días, debidas a variaciones en el contenido de humedad de los materiales del pavimento en cada punto de control. Las curvas de ajuste de variación en el tiempo de las deflexiones en cada punto se representan en la Figura 4.14.

Una apreciable disminución de la deflexión en los tres puntos monitoreados se constató en los primeros 20 días de vida del pavimento, pasando de un valor medio de  $178 \times 10^{-2}$  mm el día 0 a  $77 \times 10^{-2}$  mm. Dicho de otro modo, el valor de deflexión a 20 días fue un 43% del valor a 0 día. La disminución de la deflexión es indicativa del aumento de la rigidez de la capa de base de suelo modificado con 15% de CBCA y 5% de cal, debida fundamentalmente al desarrollo de las reacciones puzolánicas entre la cal y la sílice amorfa de la CBCA y los minerales arcillosos del suelo. Estas reacciones ocurrieron a pesar del tránsito pesado de las obras en ejecución en el barrio, verificadas en el tiempo descrito, y fueron aceleradas debido a la alta temperatura ambiente, superior a los  $30^{\circ}\text{C}$ , verificada en el período. Además, estas altas temperaturas

indujeron el secado superficial de la capa cementada, causando un aumento de succión y, por tanto, un aumento de rigidez adicional.

La deflexión en el punto 25m se estabilizó en los monitoreos a 287 días y 378 días, mientras que en los puntos 45m y 65m disminuye en menor grado que en los primeros 20 días. El punto 25m se localiza próximo a una de las zonas de acumulación de agua por lo que es probable que los materiales del pavimento tengan un grado de saturación elevado afectando su baja rigidez y explicando que la deflexión allí sea mayor que las medidas en 45m y 65m.

Considerando sólo los puntos 45m y 65m para el análisis de condición estructural, la deflexión tiende a estabilizarse en un valor de  $47 \times 10^{-2}$  mm y  $42 \times 10^{-2}$  mm en los monitoreos a 287 días y 378 días respectivamente, lo que significa una reducción respecto a la deflexión a los 20 días del 39% y 45% respectivamente. Las reacciones puzolánicas tuvieron su mayor desarrollo en las primeras semanas de servicio de la capa de base. Si bien estas se extienden en el tiempo mientras haya iones calcio y sílice disponibles, el aumento de rigidez empieza a ser contrarrestado por el proceso de fatiga del material causado por las cargas de tránsito.

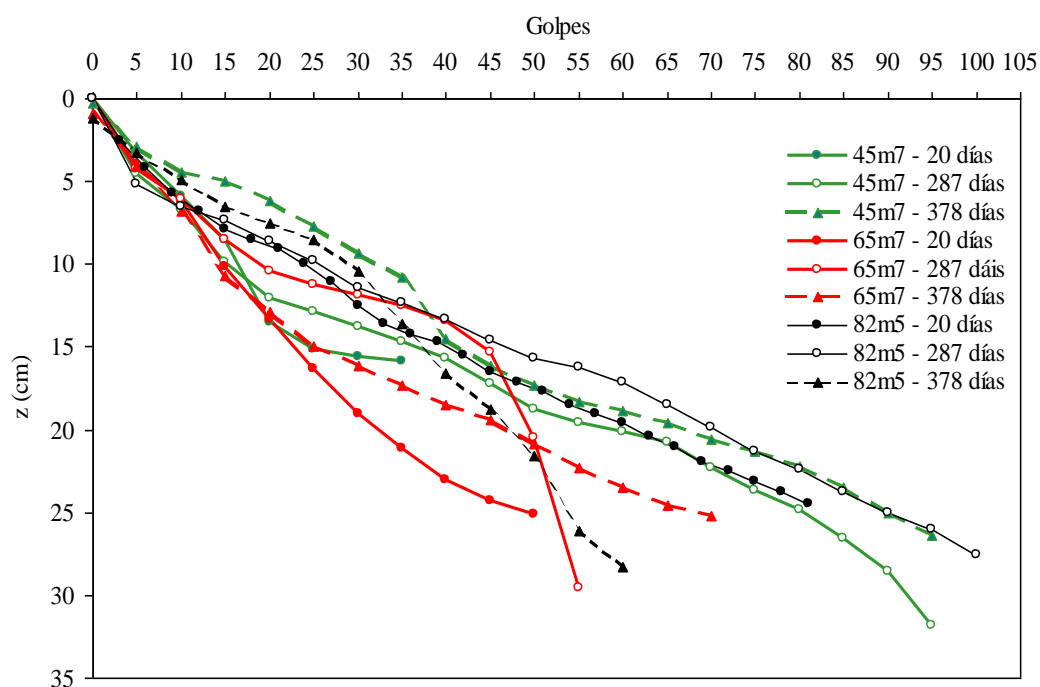
Figura 4.15. Penetración DCP en los Puntos Fijos del Tramo Experimental de la Calle Melo de Bella Unión en Cada Monitoreo

En la Figura 4.15 se muestra la relación de la penetración ( $z$ ) por golpe acumulado resultante de los ensayos DCP realizados en cada punto fijo, referenciado por su progresiva en el tramo experimental, y monitoreo. Debido a que el material granular de la capa de base estudiada y el de la subrasante tienen fracciones mayores a 4,76 mm (tamiz #4) la resistencia a la penetración del cono presenta dispersiones puntuales cuando éste debe superar estas fracciones, reflejándose en la no linealidad de las relaciones en cada ensayo y en la dispersión en cada punto entre monitoreos.
