Agencia Nacional de  
Investigación e Innovación

**Proyecto Fondo María Viñas  
FMV\_2\_2011\_1\_6706**

**Uso de Residuos Agroindustriales para Materiales Alternativos  
de Pavimentos**

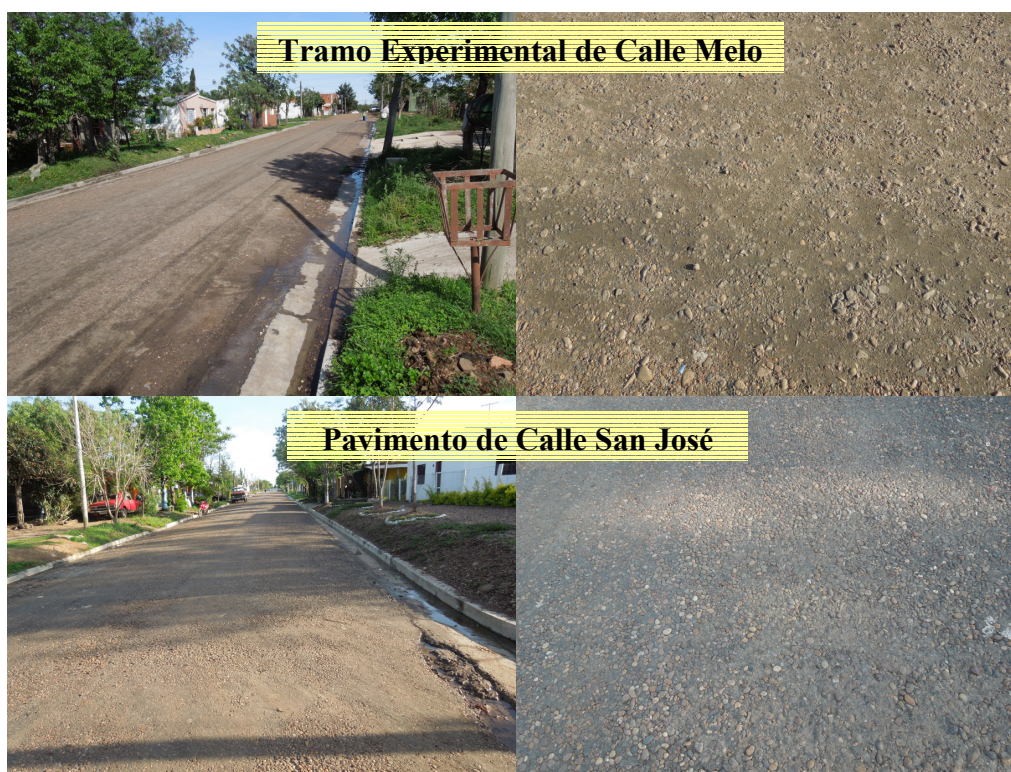
Figura 4.12. Condición Funcional Comparativa del Tramo Experimental de la Calle Melo y el Pavimento de la Calle San José

A los 287 días se observan huellas leves por pérdida de material en la senda norte de la calle, así como evolución de los baches ya formados al finalizar la construcción del tramo en las zonas de acumulación de aguas residuales. Se constató una reducción considerable de la emisión de polvo, al punto de no afectar a la vecindad. No hubo modificaciones en la condición funcional del tramo experimental a los 387 días. Se destaca que a poco más de 1 año de servicio no se observó en superficie formación de fisuras longitudinales ni transversales, así como ondulaciones.

La condición funcional del tramo experimental y de los pavimentos de las calles adyacentes, conformados por una capa de base de basalto modificado granulométricamente con gravilla y arena de la Cantera Franquía y ligado con cemento asfáltico, es muy similar como puede observarse en las imágenes de la Figura 4.12.

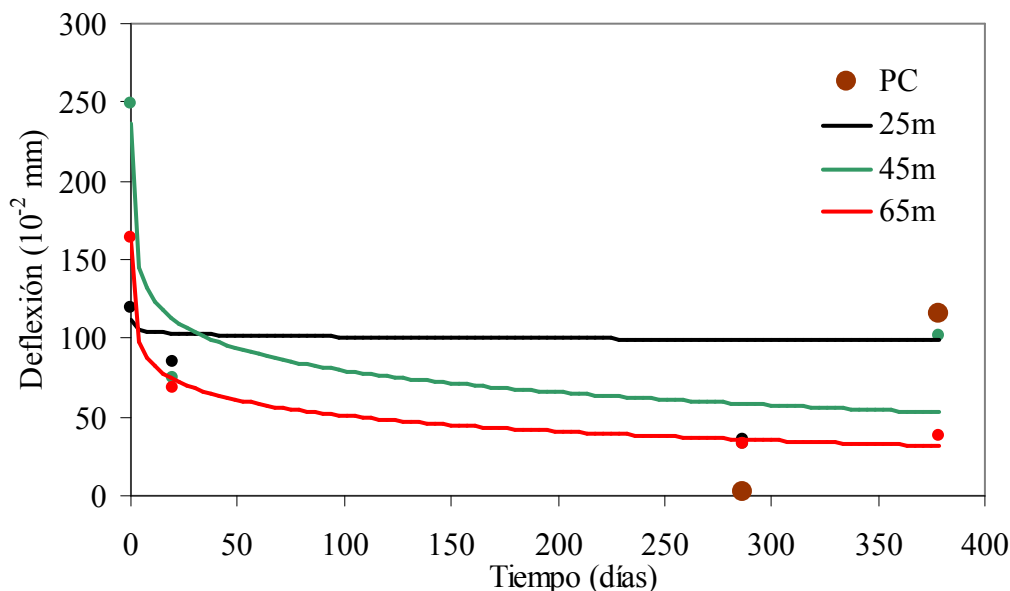
Figura 4.14. Variación en el Tiempo de las Deflexiones del Pavimento del Tramo Experimental de la Calle Melo de Bella Unión

Se puede apreciar una dispersión en las lecturas realizadas en el monitoreo, de 387 días, debidas a variaciones en el contenido de humedad de los materiales del pavimento en cada punto de control. Las curvas de ajuste de variación en el tiempo de las deflexiones en cada punto se representan en la Figura 4.14.

Una apreciable disminución de la deflexión en los tres puntos monitoreados se constató en los primeros 20 días de vida del pavimento, pasando de un valor medio de  $178 \times 10^{-2}$  mm el día 0 a  $77 \times 10^{-2}$  mm. Dicho de otro modo, el valor de deflexión a 20 días fue un 43% del valor a 0 día. La disminución de la deflexión es indicativa del aumento de la rigidez de la capa de base de suelo modificado con 15% de CBCA y 5% de cal, debida fundamentalmente al desarrollo de las reacciones puzolánicas entre la cal y la sílice amorfa de la CBCA y los minerales arcillosos del suelo. Estas reacciones ocurrieron a pesar del tránsito pesado de las obras en ejecución en el barrio, verificadas en el tiempo descrito, y fueron aceleradas debido a la alta temperatura ambiente, superior a los 30°C, verificada en el período. Además, estas altas temperaturas

La deflexión en el punto 25m se estabilizó en los monitoreos a 287 días y 378 días, mientras que en los puntos 45m y 65m disminuye en menor grado que en los primeros 20 días. El punto 25m se localiza próximo a una de las zonas de acumulación de agua por lo que es probable que los materiales del pavimento tengan un grado de saturación elevado afectando su baja rigidez y explicando que la deflexión allí sea mayor que las medidas en 45m y 65m.

Considerando sólo los puntos 45m y 65m para el análisis de condición estructural, la deflexión tiende a estabilizarse en un valor de  $47 \times 10^{-2}$  mm y  $42 \times 10^{-2}$  mm en los monitoreos a 287 días y 378 días respectivamente, lo que significa una reducción respecto a la deflexión a los 20 días del 39% y 45% respectivamente. Las reacciones puzolánicas tuvieron su mayor desarrollo en las primeras semanas de servicio de la capa de base. Si bien estas se extienden en el tiempo mientras haya iones calcio y sílice disponibles, el aumento de rigidez empieza a ser contrarrestado por el proceso de fatiga del material causado por las cargas de tránsito.

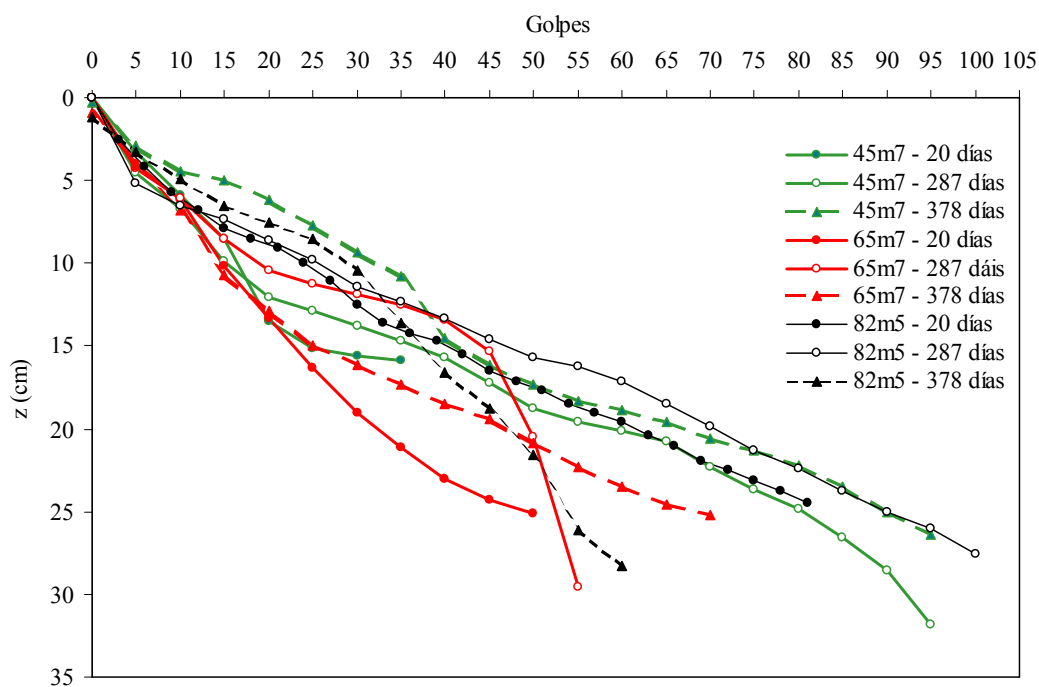
Figura 4.15. Penetración DCP en los Puntos Fijos del Tramo Experimental de la Calle Melo de Bella Unión en Cada Monitoreo

En la Figura 4.15 se muestra la relación de la penetración ( $z$ ) por golpe acumulado resultante de los ensayos DCP realizados en cada punto fijo, referenciado por su progresiva en el tramo experimental, y monitoreo. Debido a que el material granular de la capa de base estudiada y el de la subrasante tienen fracciones mayores a 4,76 mm (tamiz #4) la resistencia a la penetración del cono presenta dispersiones puntuales cuando éste debe superar estas fracciones, reflejándose en la no linealidad de las relaciones en cada ensayo y en la dispersión en cada punto entre monitoreos.
