EXAMEN DE PUENTES - SOLUCIÓN

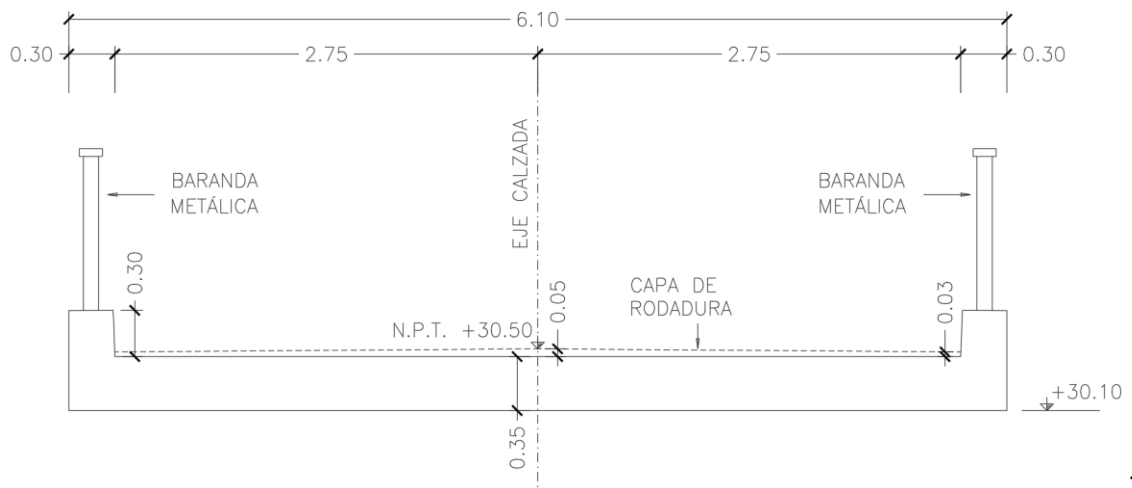
- d) *Bosquejar la sección transversal del tablero e indicar si las características geométricas (relación de luces y espesores) cumplen las proporciones manejadas en el curso.*

Vanos extremos: $L = 8.00 \text{ m} \rightarrow L/e = 8.00 \text{ m} / 0.35 \text{ m} = 22.86$

Vanos internos: $L = 10.00 \text{ m} \rightarrow L/e = 10.00 \text{ m} / 0.35 \text{ m} = 28.57$

La relación canto luz del puente existente se encuentra por fuera del rango estadístico manejado en el curso para un tablero tipo losa llenado in situ (1/16-1/22).

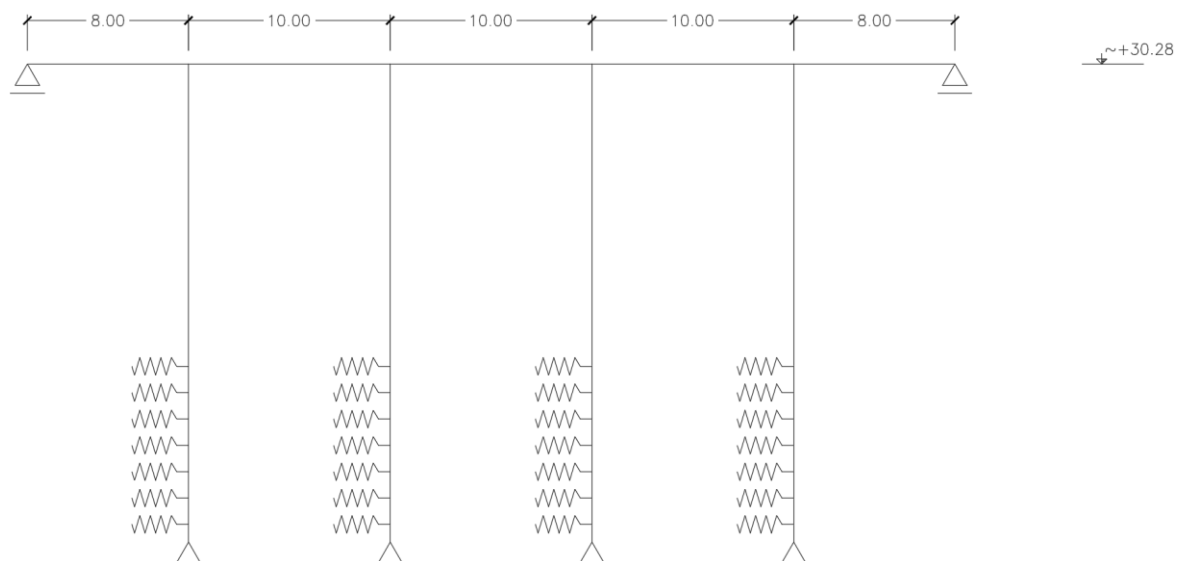
Pórticos interiores – Sentido longitudinal:

- e) ¿Cómo es el esquema estructura del tablero en el sentido longitudinal? ¿Y de los pórticos interiores en el sentido longitudinal y transversal?

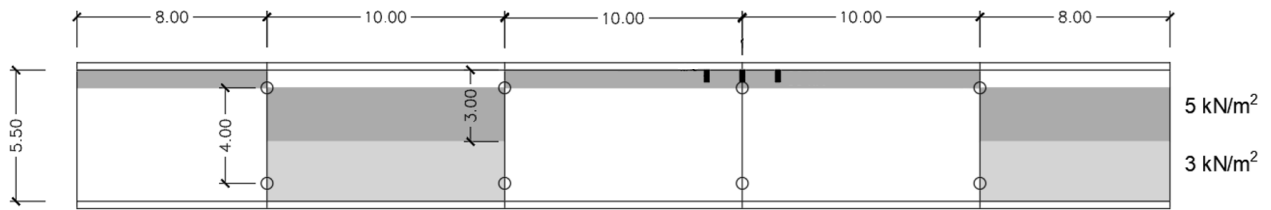
- Minimizar la reacción en uno de los pilares pilotes del tercer pórtico interior.

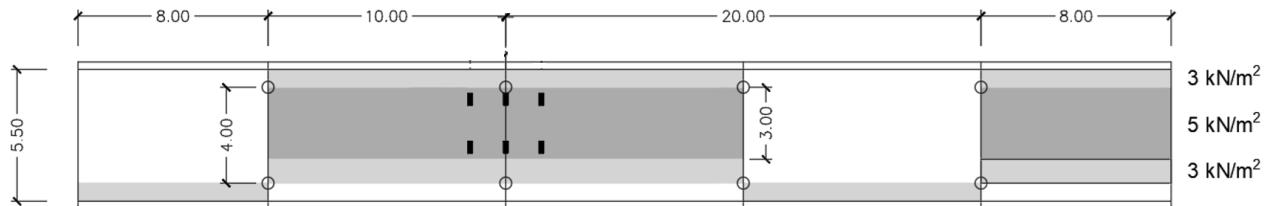
Maximizar el cortante entre pilares del dintel del segundo pórtico interior.

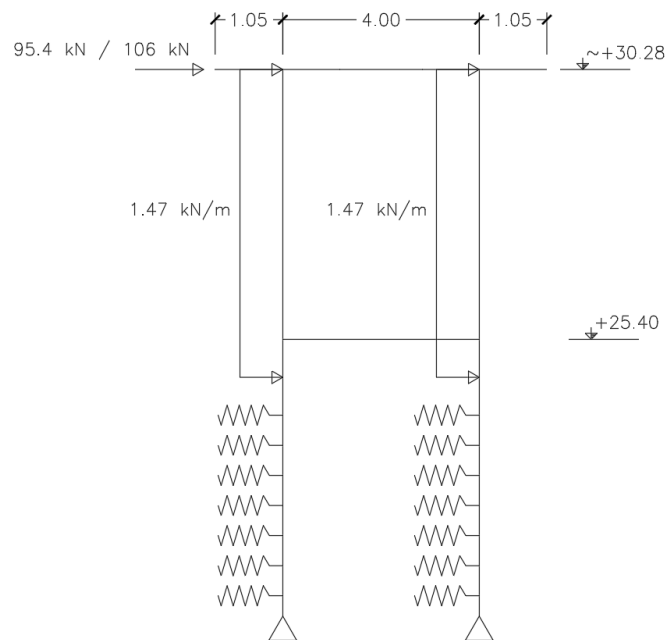
Por otro lado, la presión por la corriente de agua en los pilares es:

$$p = 2.94 \text{ kN/m}^2, \text{ entonces } q = 1.47 \text{ kN/m (mayor que el viento)}$$
