Estructuras de madera

5.3. Protección por diseño

5.3. Protección por diseño
de la madera

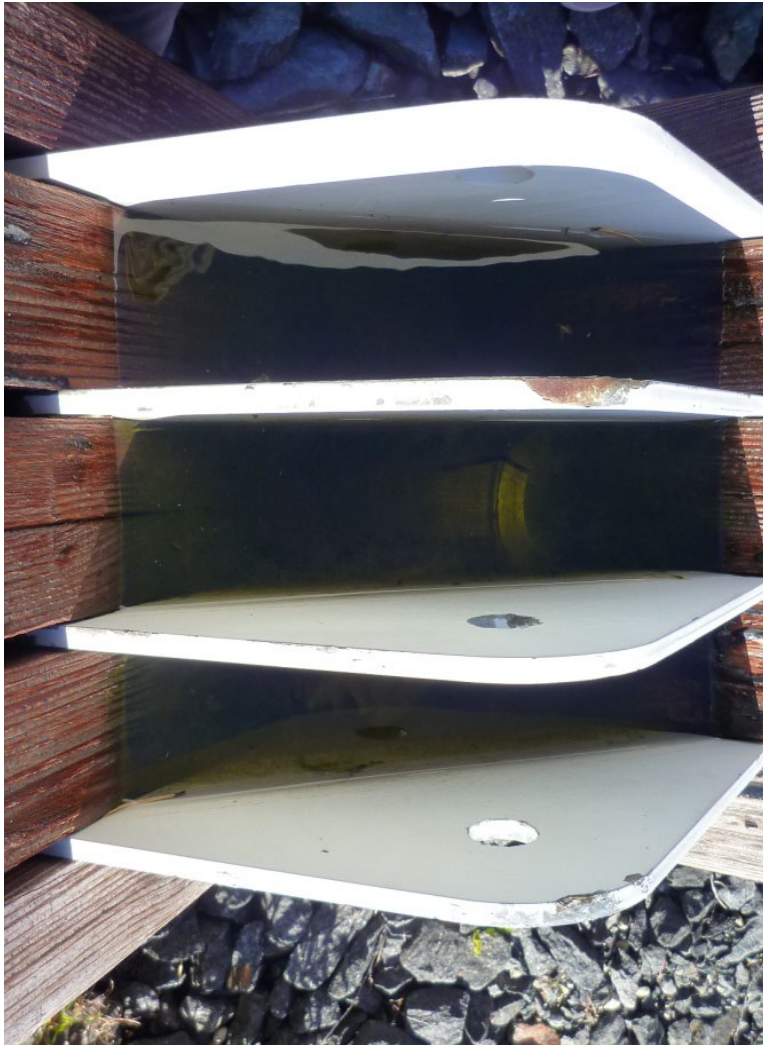
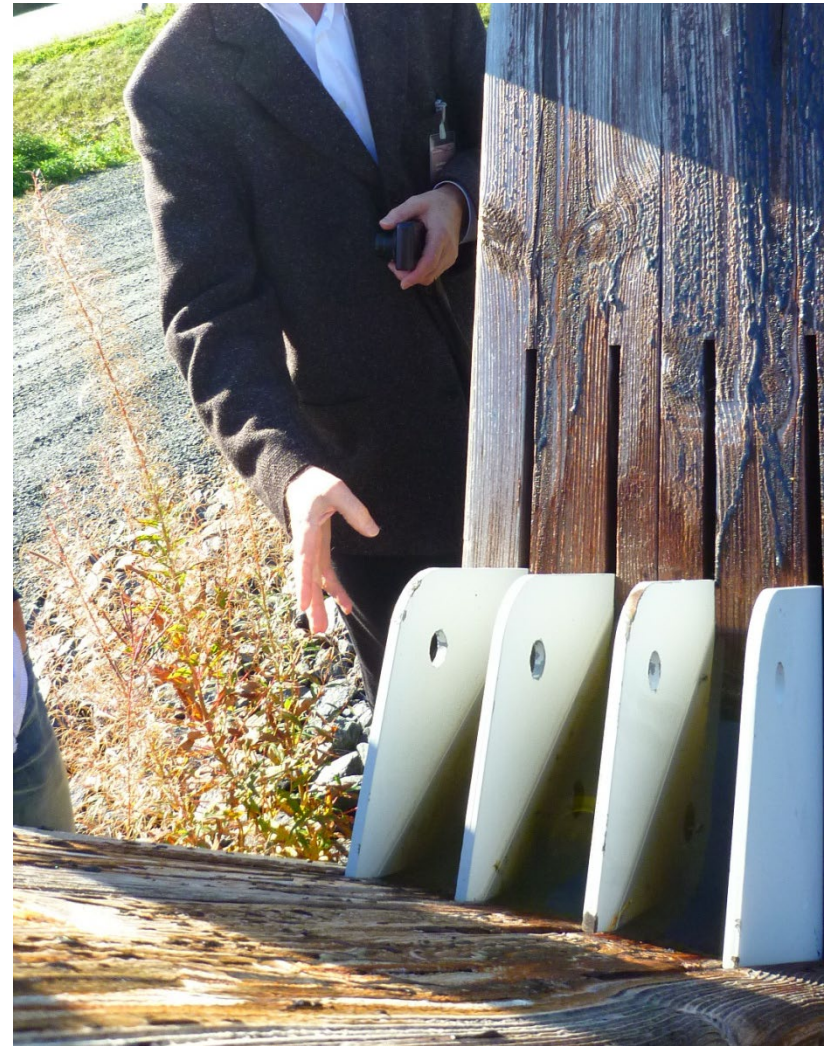
1. UNIONES EXTERIORES

Evitar retención de agua

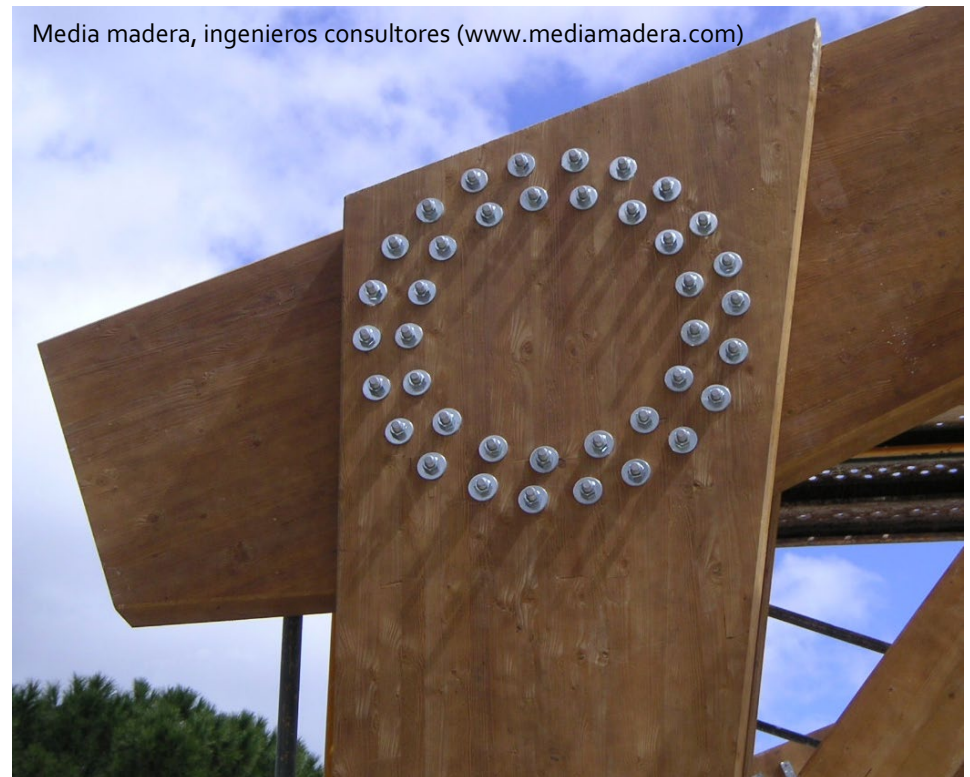
No utilizar empalmes o nudos rígidos con placas de acero que coarten el movimiento de la madera

Nudo de esquina de pórtico con corona de pernos

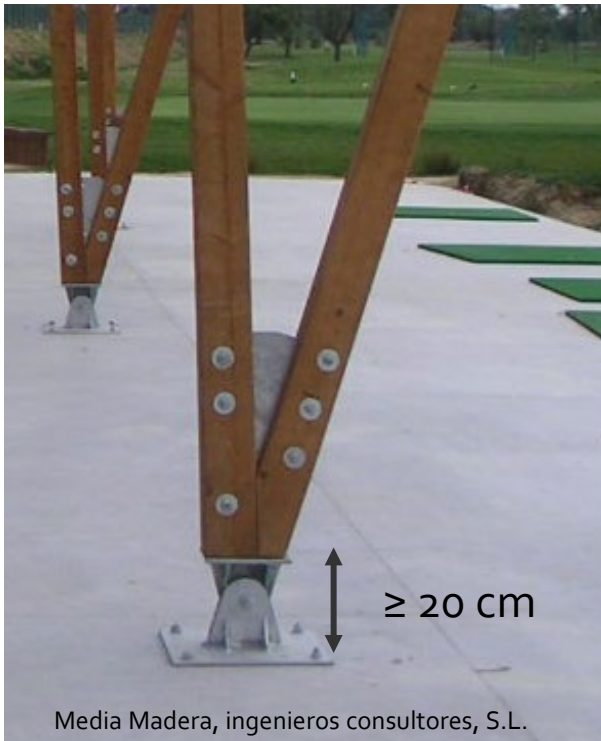
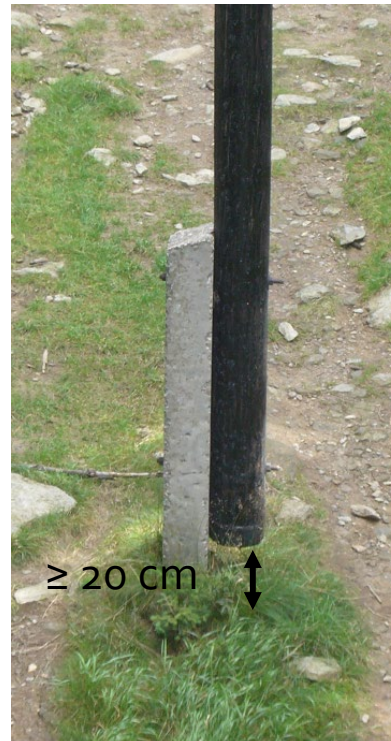
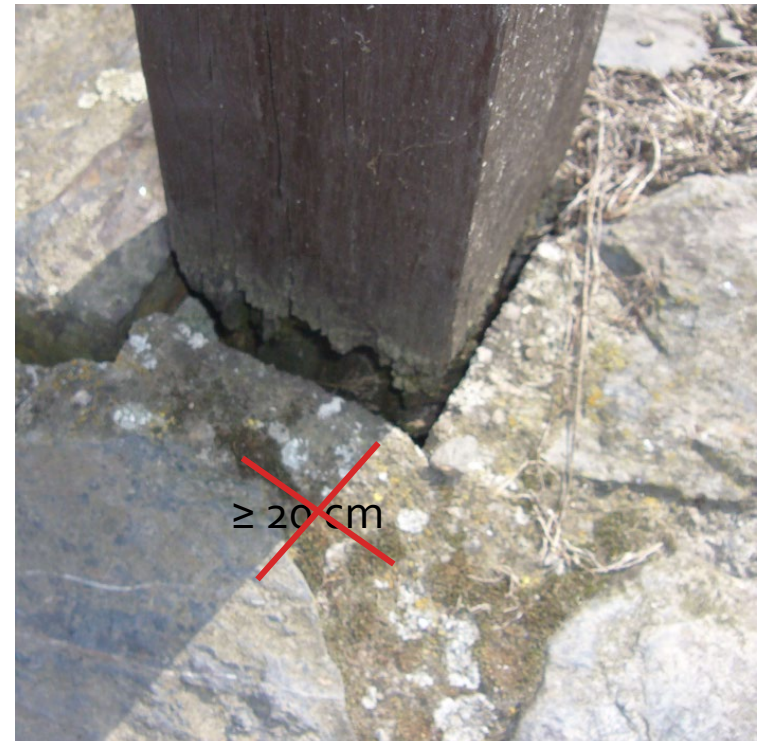
Evitar contacto con el suelo:

Distancia madera-suelo > 20 cm

Barrera anti-humedad con material hidrófugo

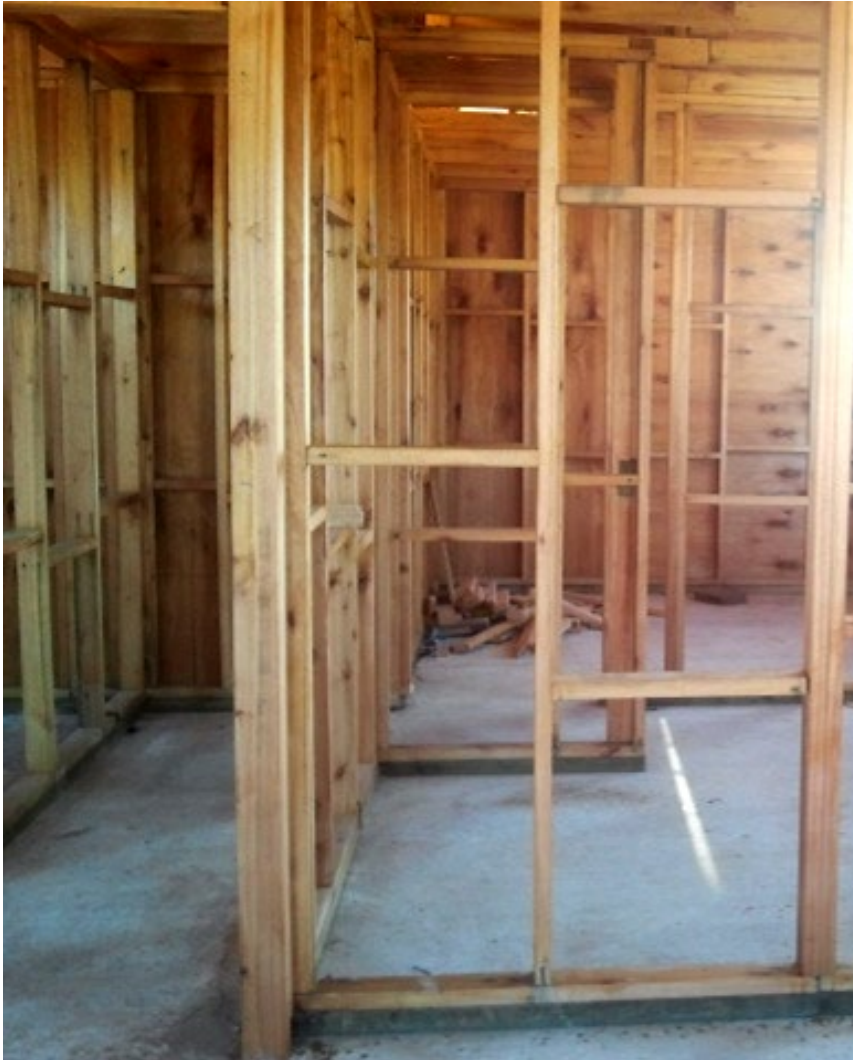
Prevención contra termitas (CORMA)

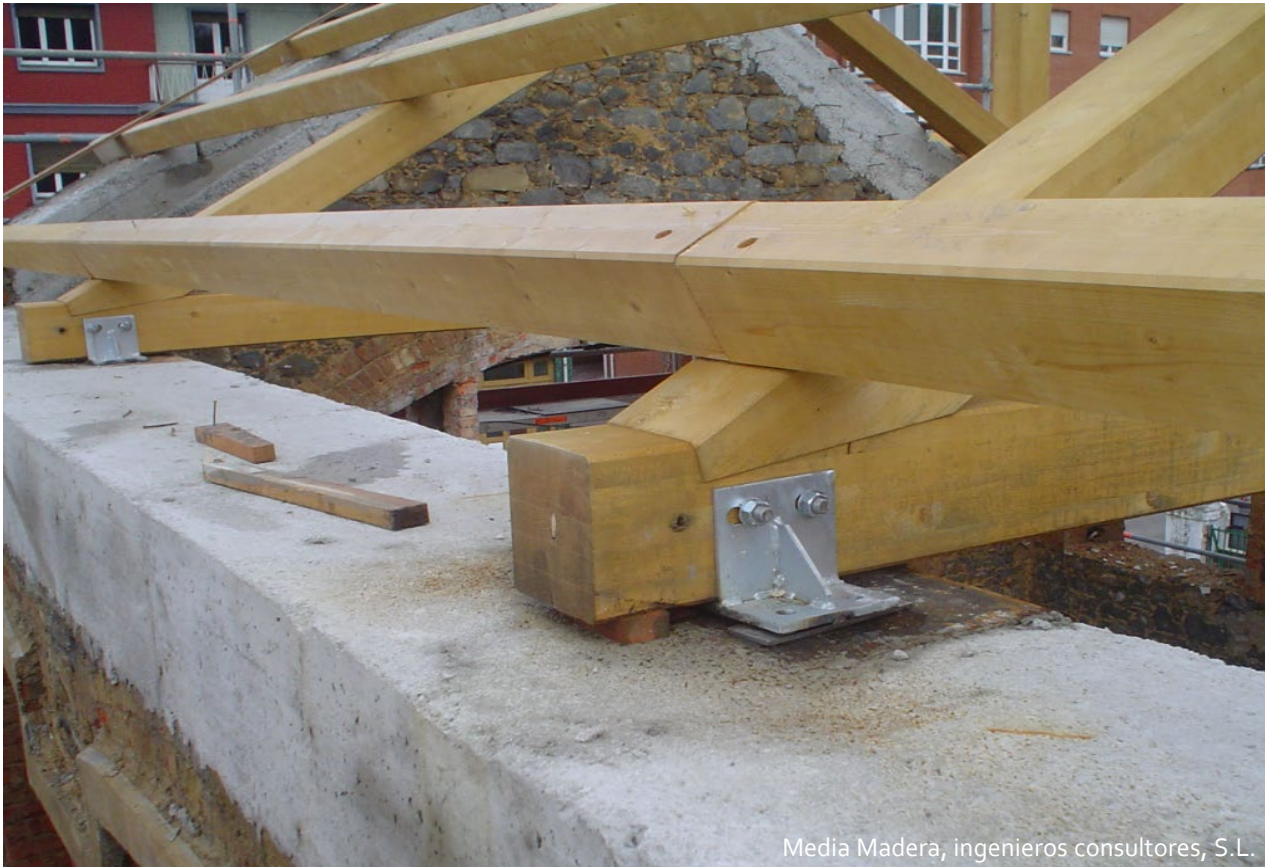
Separación entre madera y muro

Distancia madera-muro > 15 mm

Barrera anti-humedad con material hidrófugo

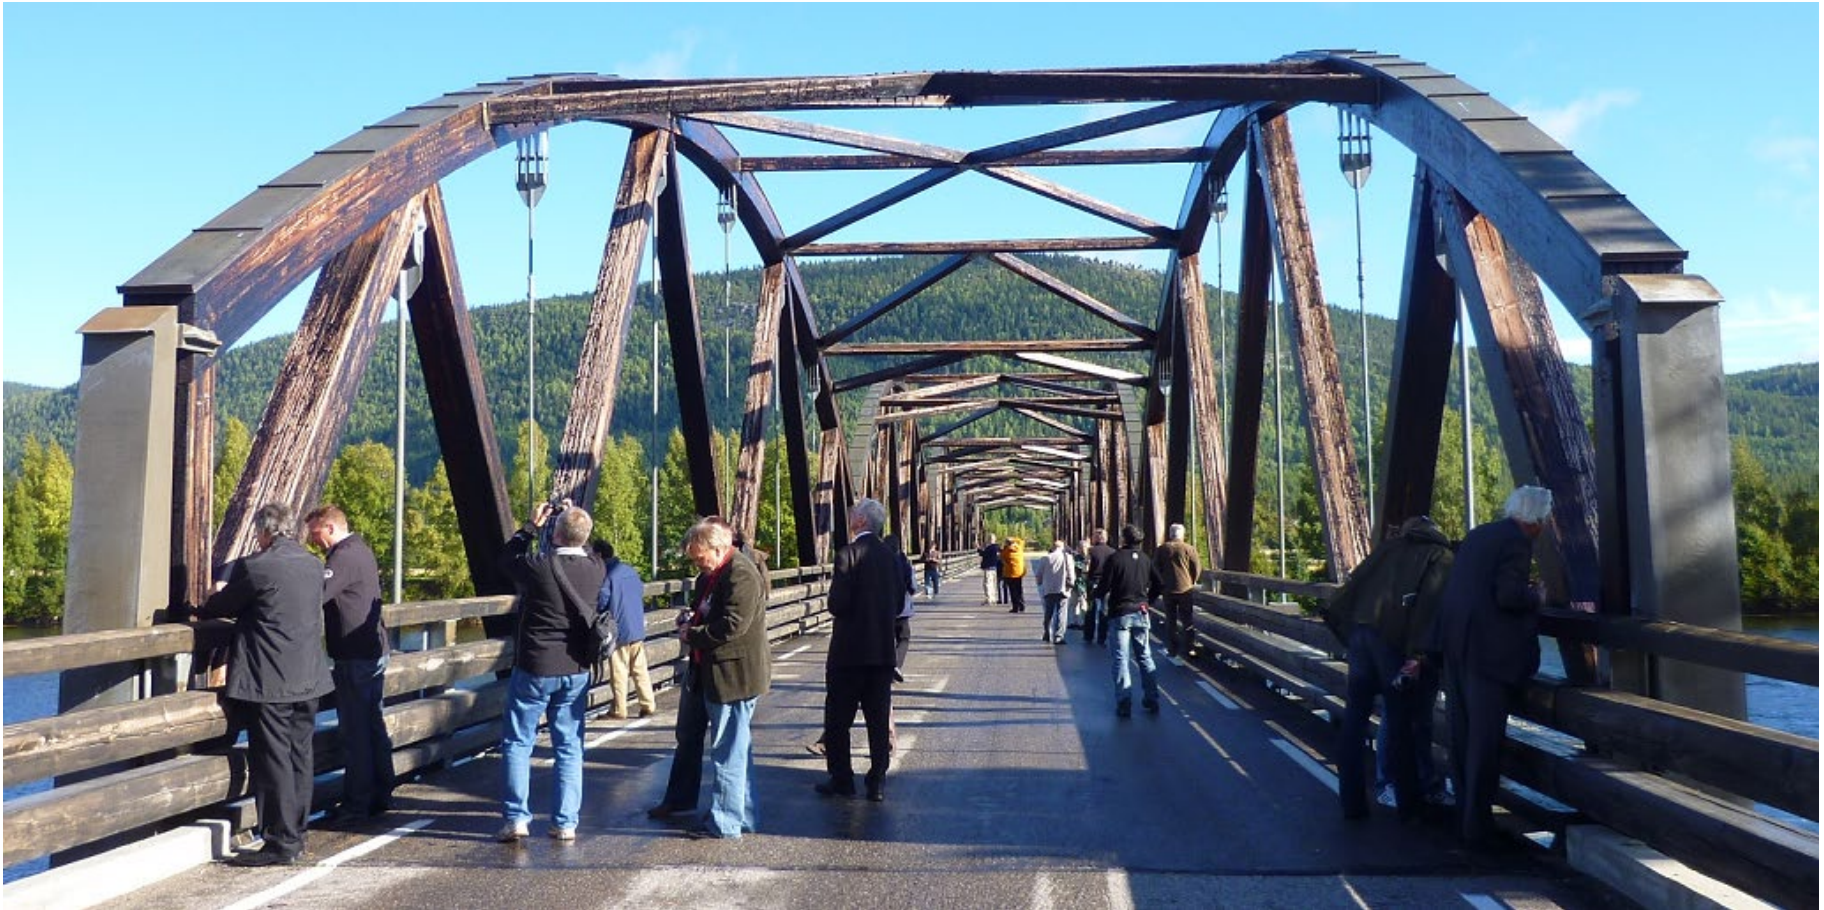
Evitar exposición a la lluvia o acumulación agua

Chapa metálica o de madera desechable

Aireación entre chapa y elemento de madera

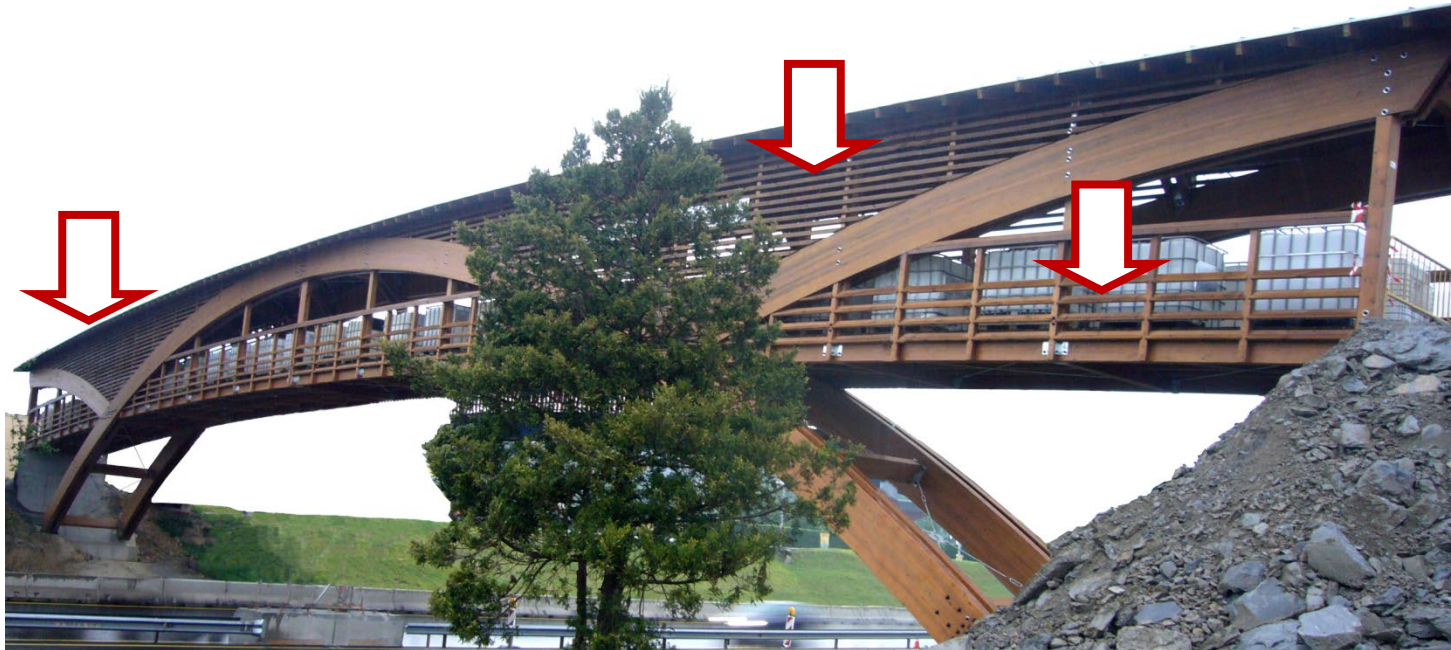
Madera protegida con tratamiento protector en profundidad para las clases de uso a las que se encuentra sometida (Sales CX10, con protección en clase de uso 4)

Cerramiento mediante **entablado entre los arcos**, permeable al paso del viento

Cubierta, con cerramiento de zinc-titanio, protege la mayoría de los elementos estructurales que forman la pasarela, estando limitada la longitud de los aleros por el ancho máximo de transporte por carretera.

Barandilla: **tablas** colocadas con un ángulo de inclinación de 45° con respecto a la vertical

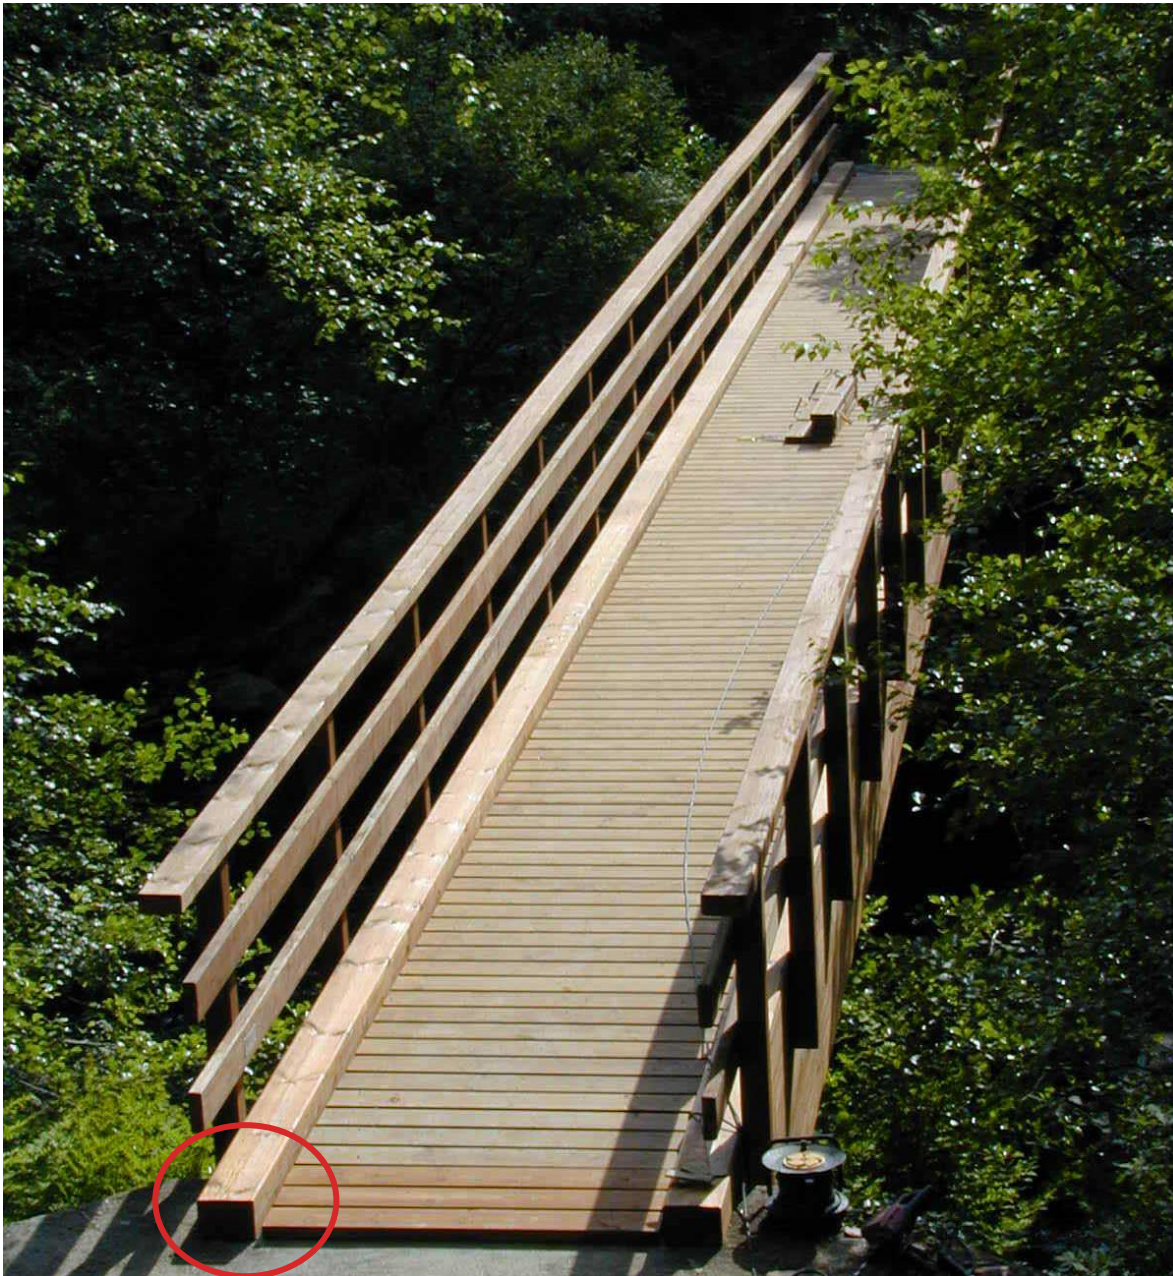
Sustitución

Pinus sylvestris

profunda

sales hidrosolubl.

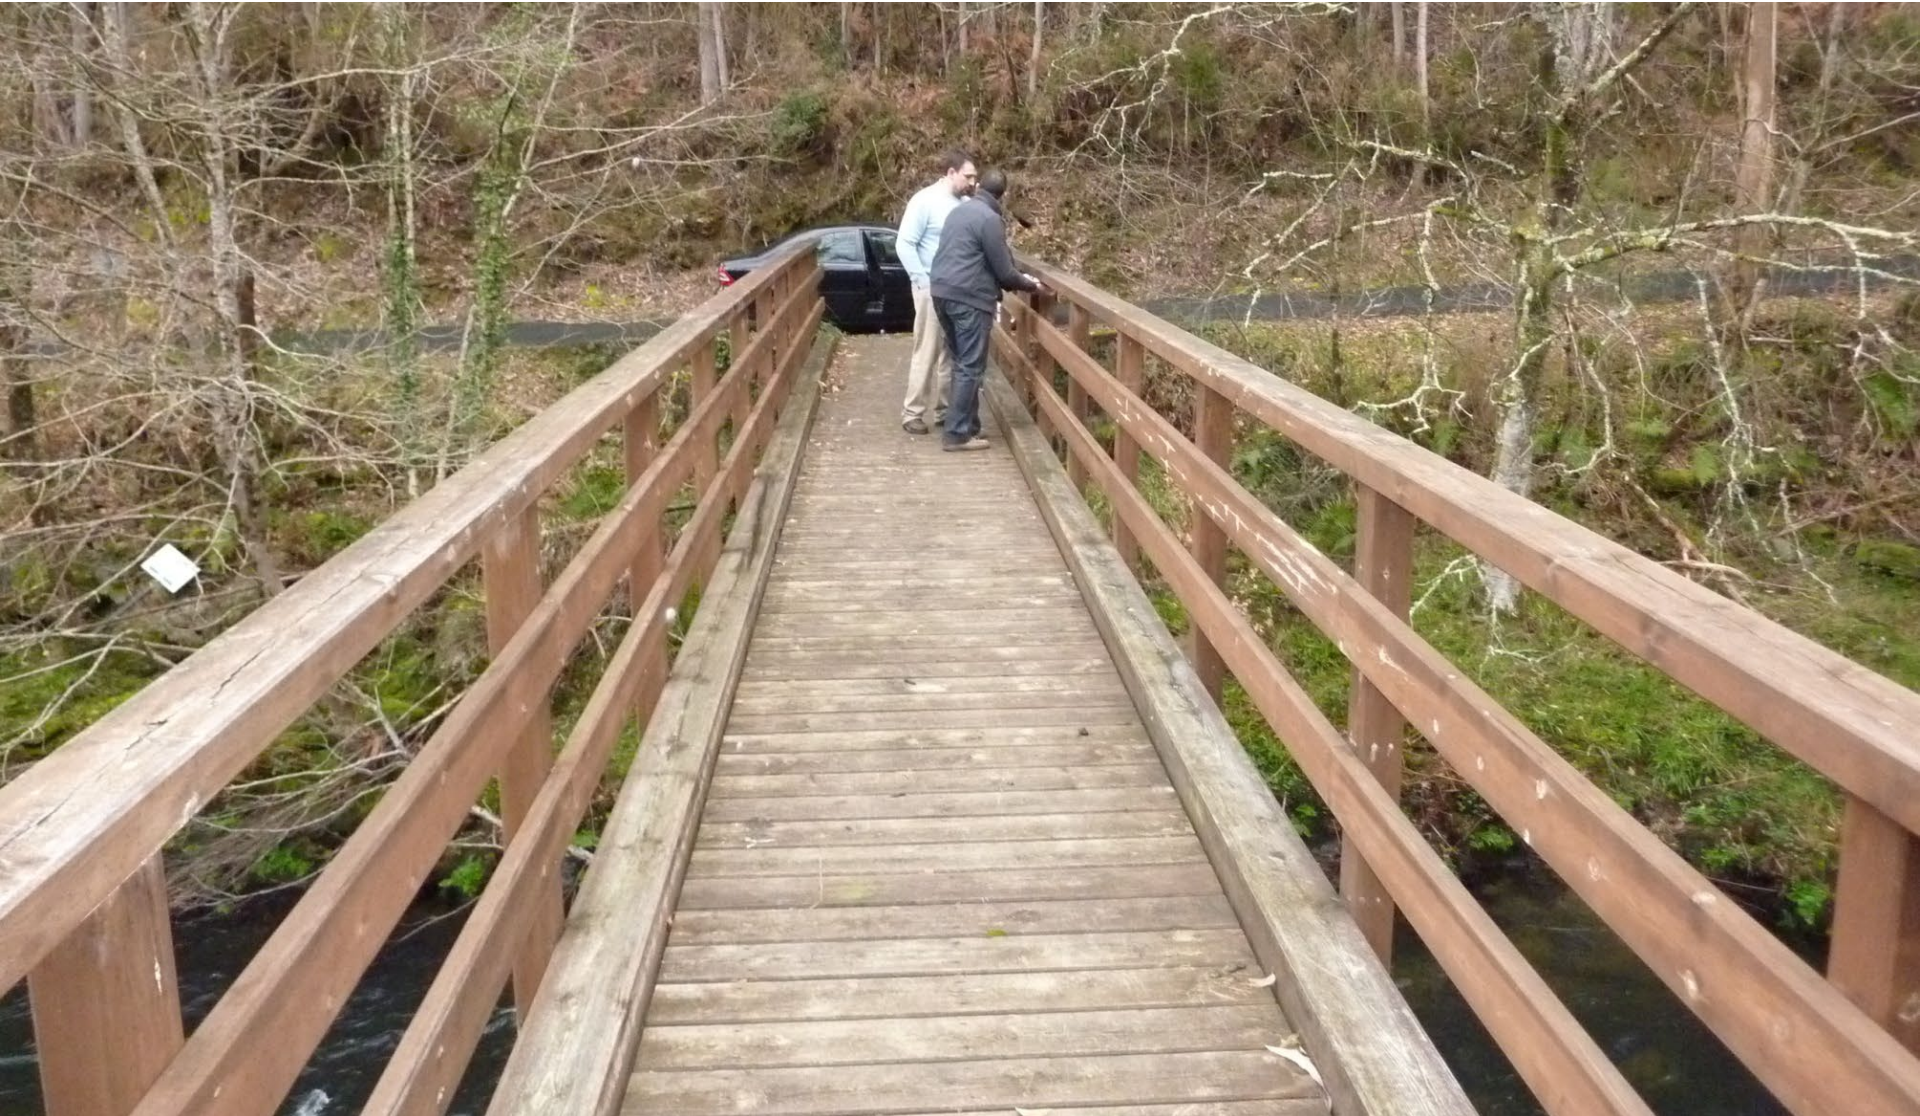
7 años después

2011
